**МЕЖГОСУДАРСТВЕННЫЙ АВИАЦИОННЫЙ КОМИТЕТ  
КОМИССИЯ ПО РАССЛЕДОВАНИЮ АВИАЦИОННЫХ ПРОИСШЕСТВИЙ**

**ОКОНЧАТЕЛЬНЫЙ ОТЧЕТ  
ПО РЕЗУЛЬТАТАМ РАССЛЕДОВАНИЯ АВИАЦИОННОГО ПРОИСШЕСТВИЯ**

Вид авиационного происшествия	Катастрофа
Тип воздушного судна	Самолет Boeing 737-8KN
Государственный и регистрационный опознавательные знаки	A6-FDN
Собственник	Celestial Aviation Trading 38 Limited (Ireland)
Эксплуатант	Dubai Aviation Corporation (United Arab Emirates)
Авиационная администрация места происшествия	Южное МТУ Росавиации
Место происшествия	Россия, Ростовская область, аэродром Ростов-на-Дону, координаты: 47°15'54.7" с. ш. и 039°49'43.8" в. д.
Дата и время	19.03.2016, 03:42 местного времени (00:42 UTC), ночь

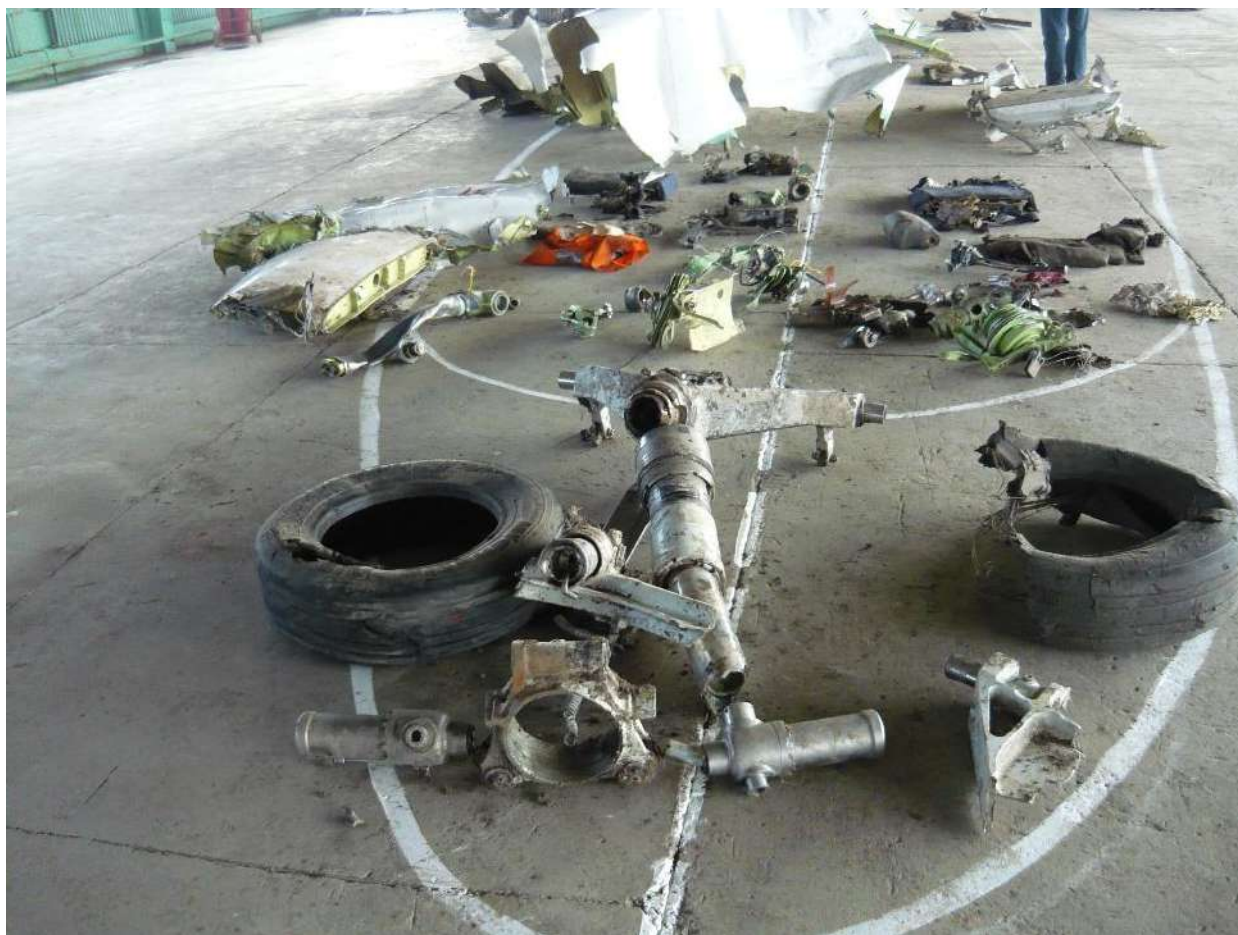
Органы управления ВС и оборудование, расположенное в кабине экипажа, практически полностью разрушены (Рис. 1).

**Рис. 1. Элементы кабины экипажа и передней стойки шасси**

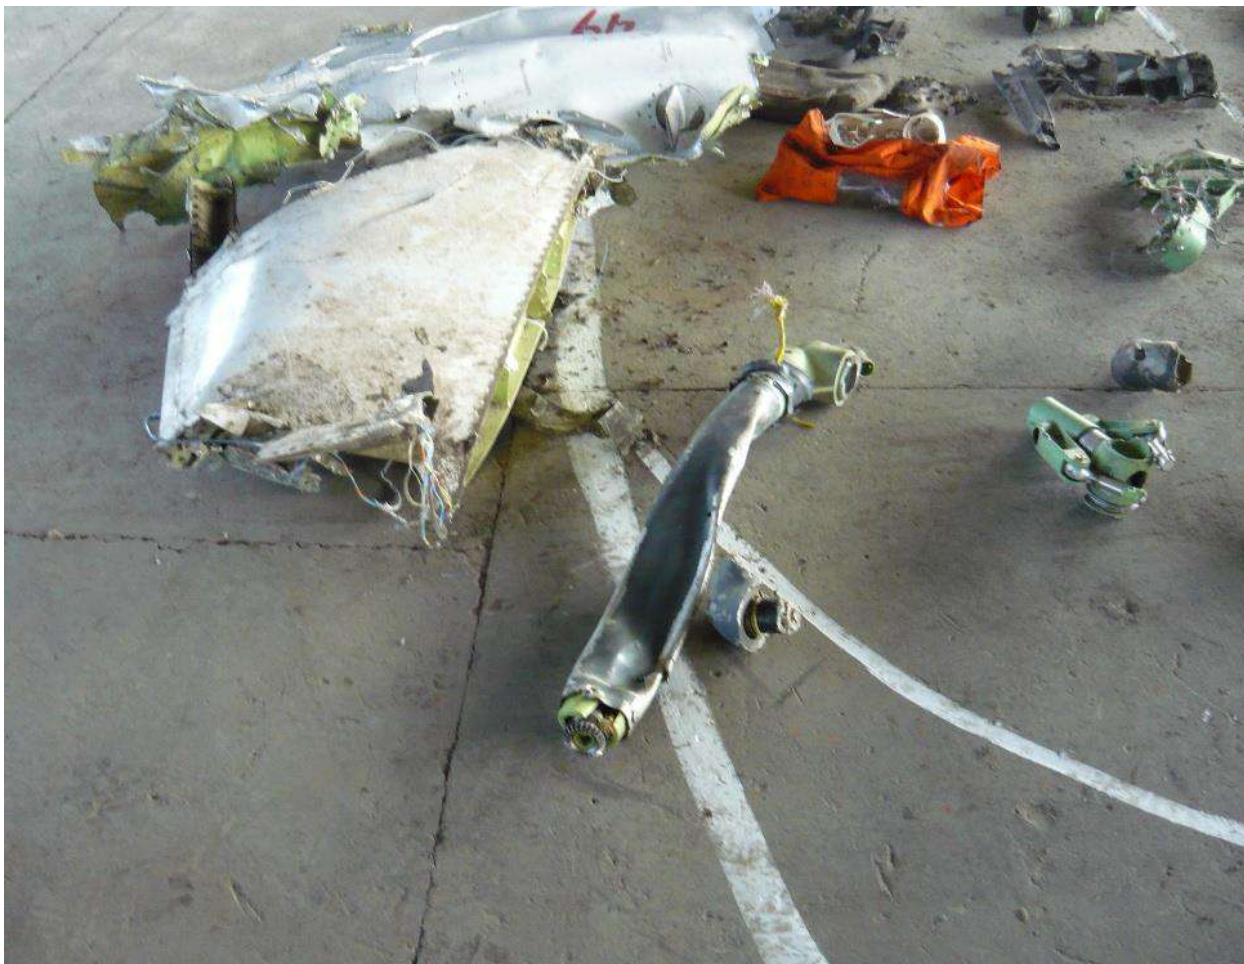
Обнаружена значительно деформированная часть колонки управления второго пилота с элементами штурвала (Рис. 2), на котором находилась частично разрушенная кнопка перекладки стабилизатора.

**Рис. 2. Элемент колонки управления второго пилота**

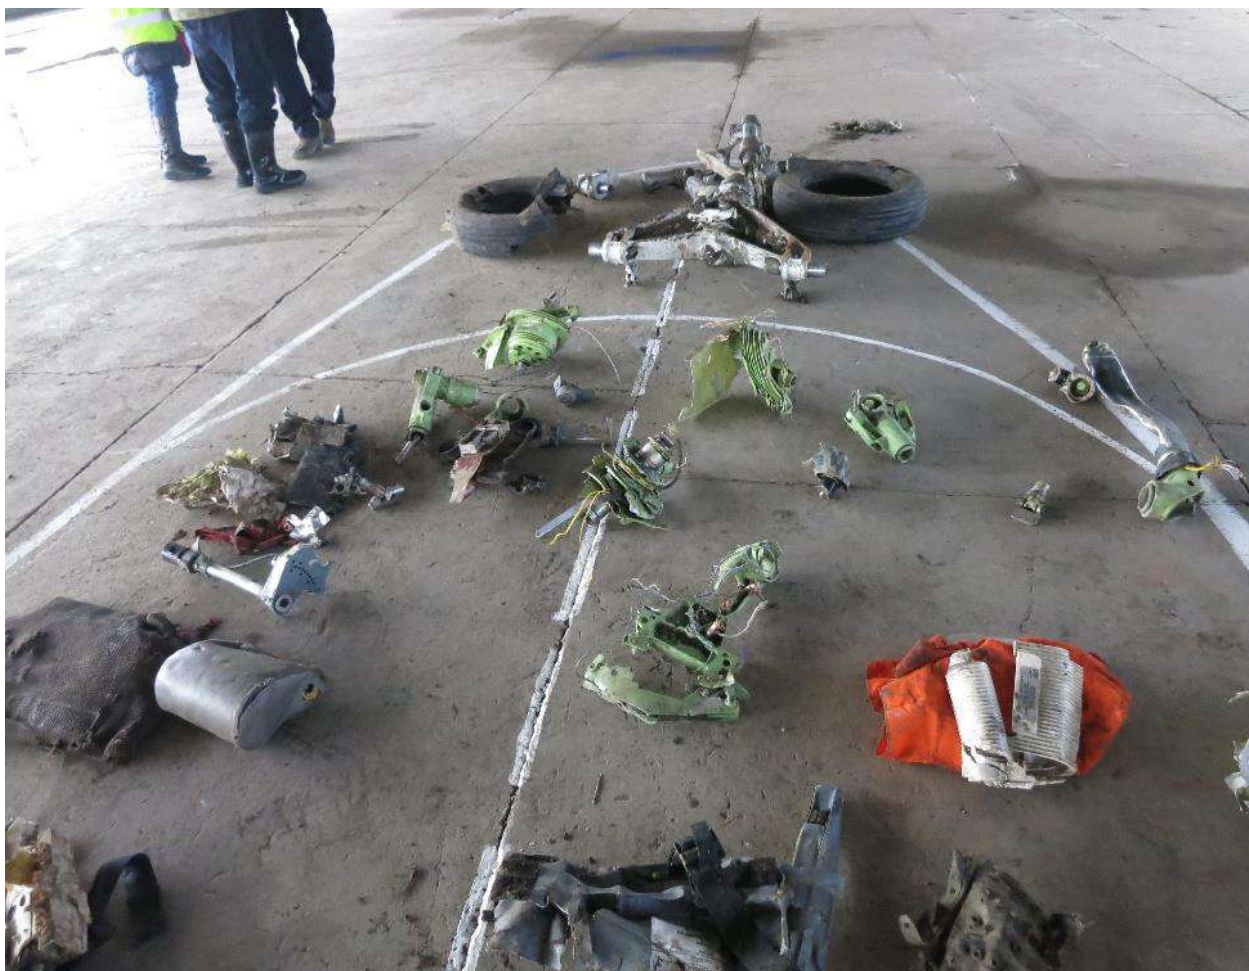
Фрагменты системы управления рулем высоты, элеронами и рулем направления, установленные под полом кабины экипажа, представлены на Рис. 3.

**Рис. 3. Фрагменты системы управления рулем высоты, элеронами и рулем направления, установленные под полом кабины экипажа**

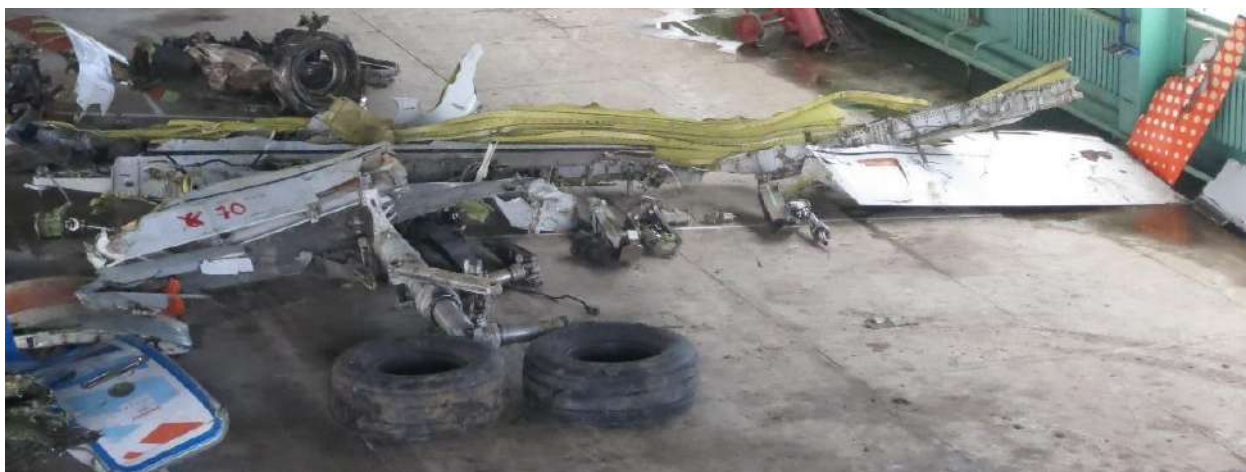
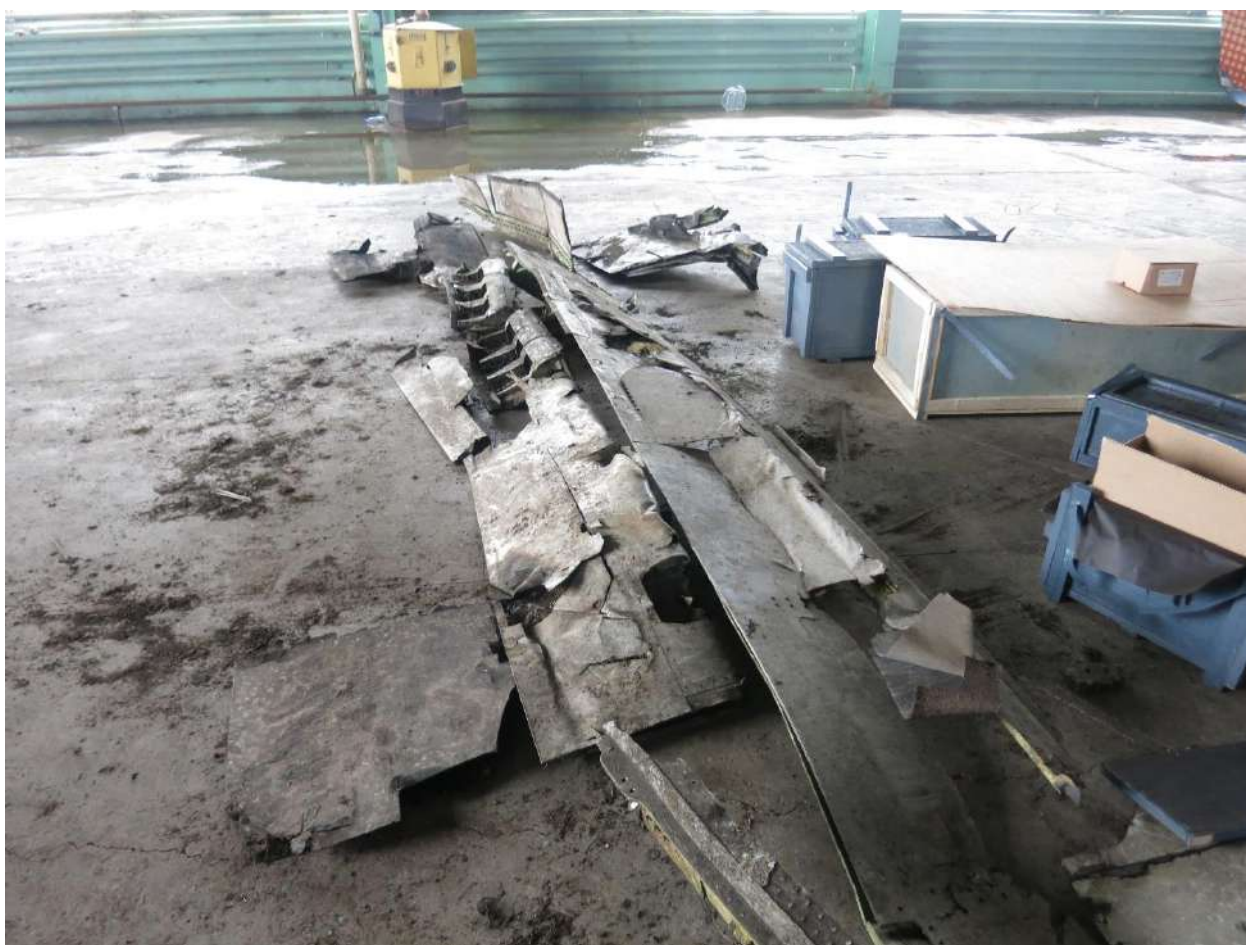
Крыло разрушено (Рис. 4 и Рис. 5).

Силовые узлы крепления крыла к фюзеляжу разрушены.

**Рис. 4. Фрагменты правой консоли крыла**

**Рис. 5. Фрагменты левой консоли крыла**

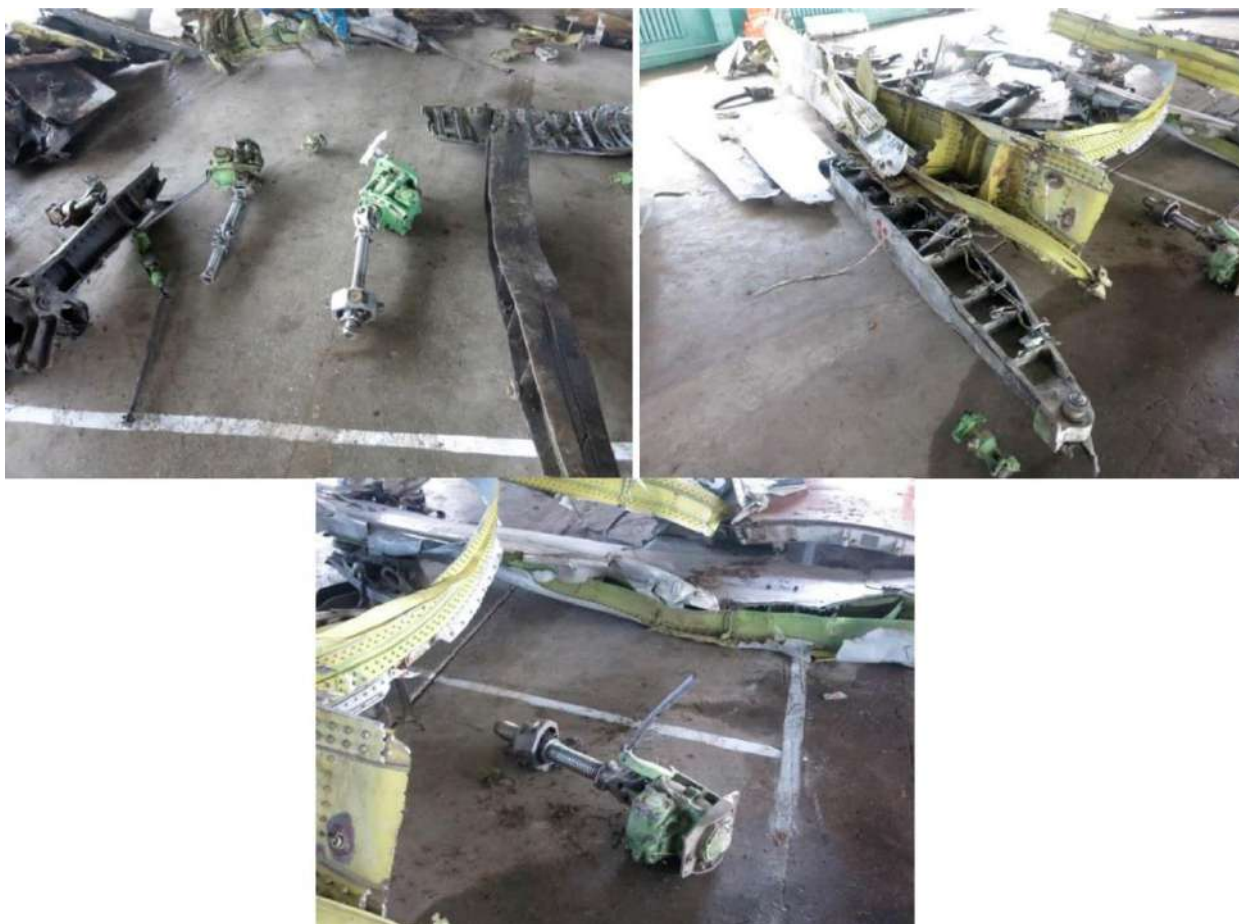
В результате удара ВС о землю предкрылки разрушились полностью, от закрылков удалось обнаружить лишь небольшие фрагменты. Трансмиссия закрылков, проходящая по заднему лонжерону крыла, разрушена. Обнаружены все 8 винтовых подъемников и 8 монорельсов (Рис. 6) системы уборки/выпуска закрылков. Указанные фрагменты имеют механические повреждения, винтовые части разрушены и деформированы.

**Рис. 6. Винтовые подъемники и монорельсы**

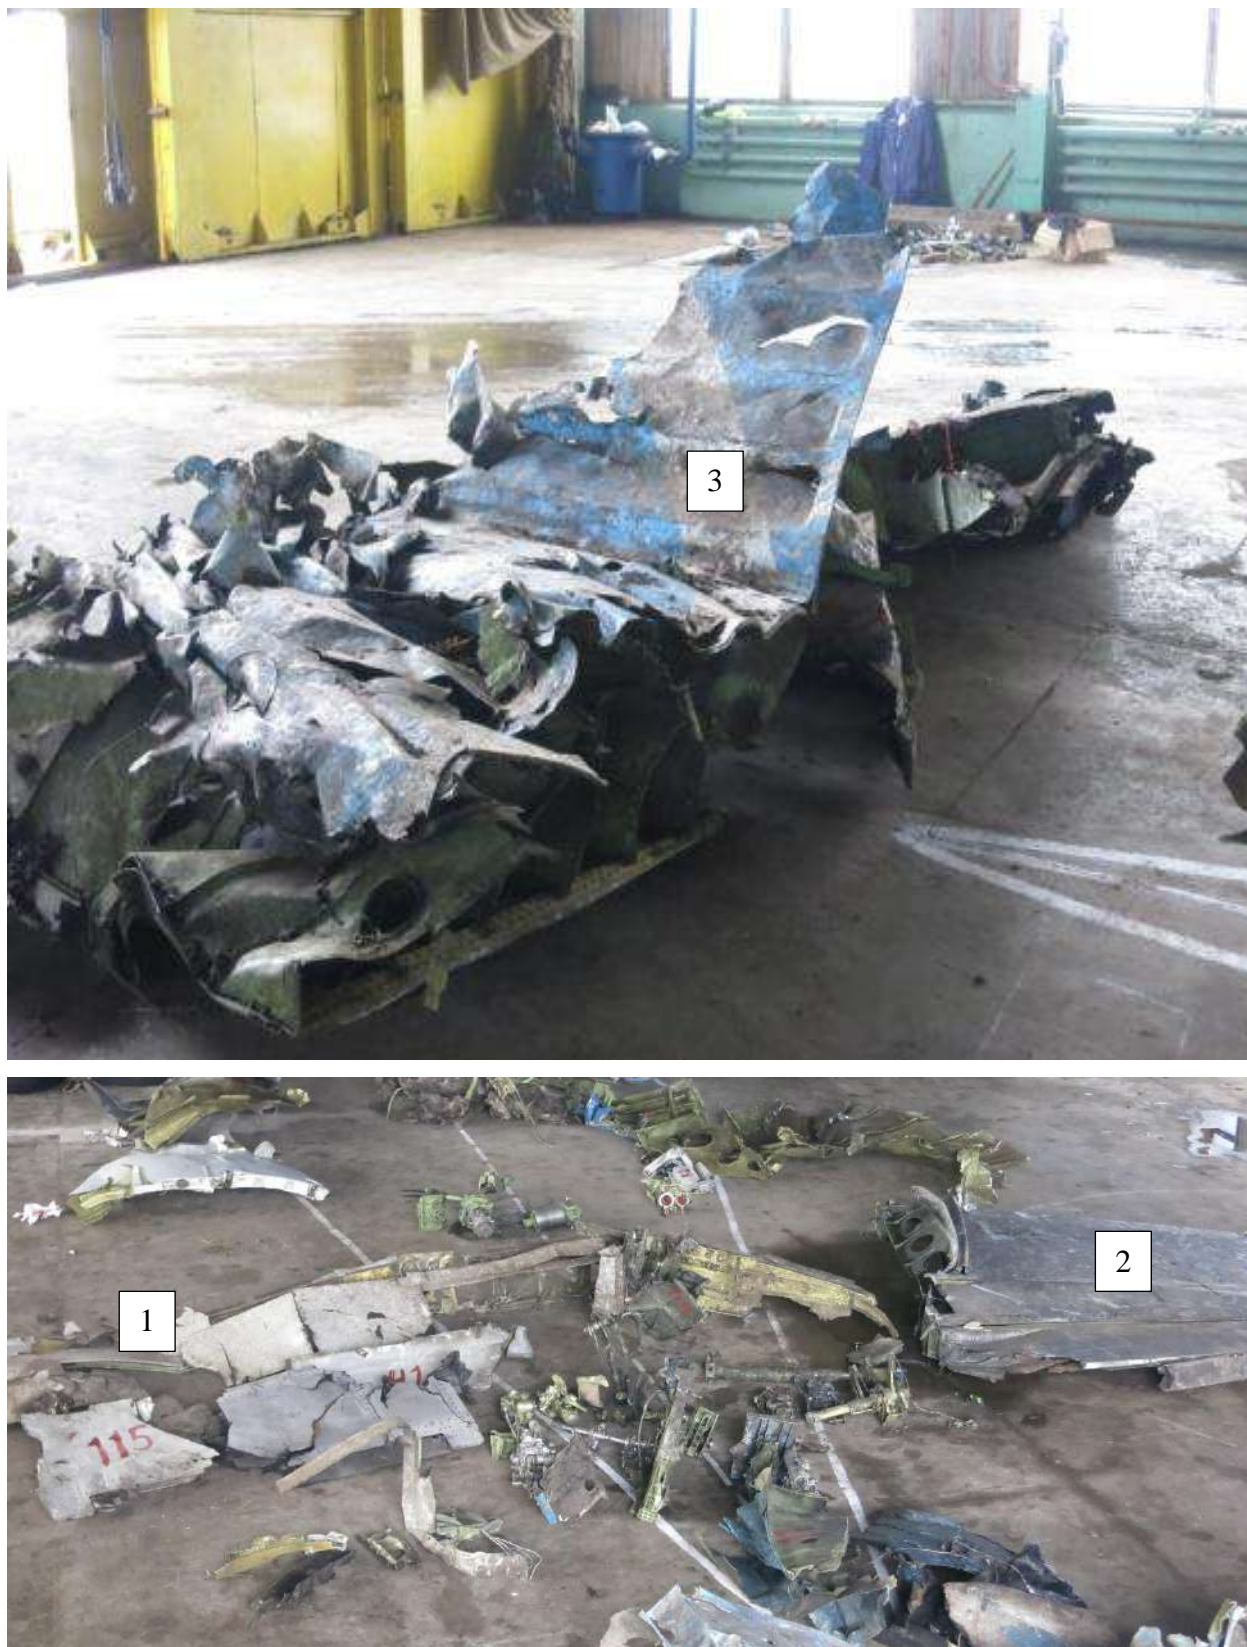
Киль, разрушенный на несколько частей, отделился от фюзеляжа в месте крепления. Руль направления, изготовленный из композитных материалов, в результате удара ВС о землю разрушен полностью. Обшивка и силовой набор киля имеют значительные повреждения. Следов пожара и копоти на киле не имеется. Стабилизатор разрушился и отделился от конструкции киля (Рис. 7).

Рис. 7. Элементы киля и стабилизатора (1 – левая половина стабилизатора; 2 – правая половина стабилизатора; 3 – элементы киля)

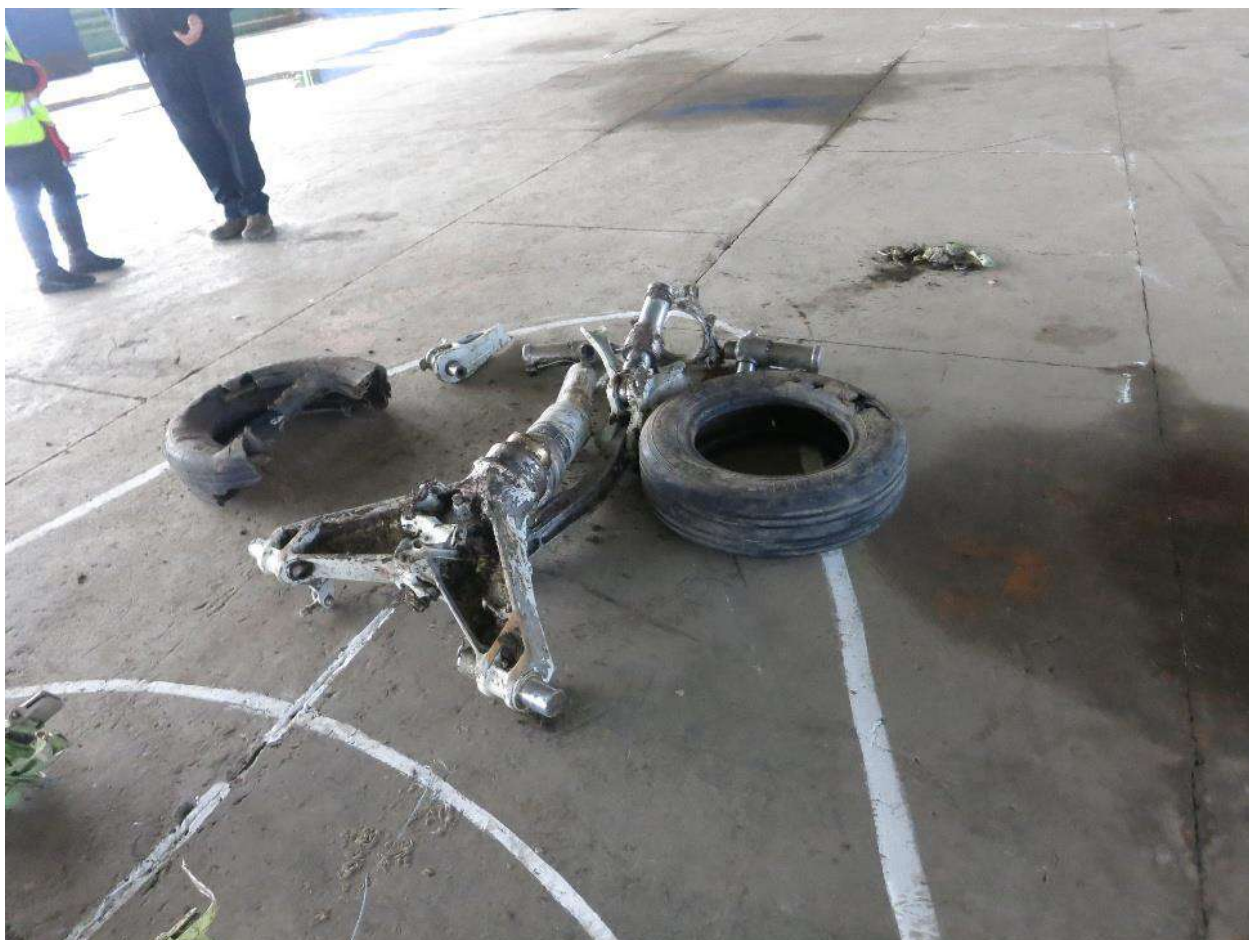
Передняя опора шасси (Рис. 8) разрушена. Цилиндр уборки и выпуска с элементами узлов навески отделен от штока. Шлиц-шарнир полностью разрушен, цилиндры

управления разворотом передней стойки шасси отделены от штатных мест крепления. Ось крепления колес передней опоры и диски колес полностью разрушены.

**Рис. 8. Передняя опора шасси**

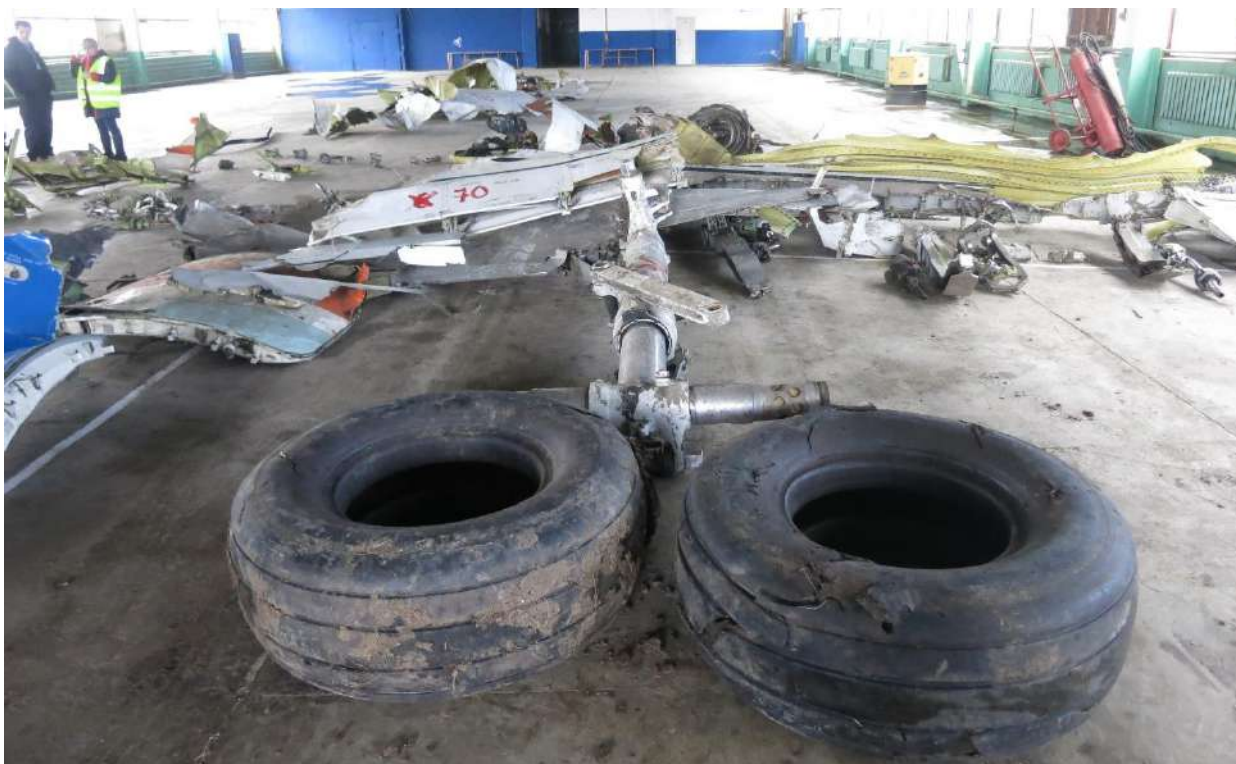
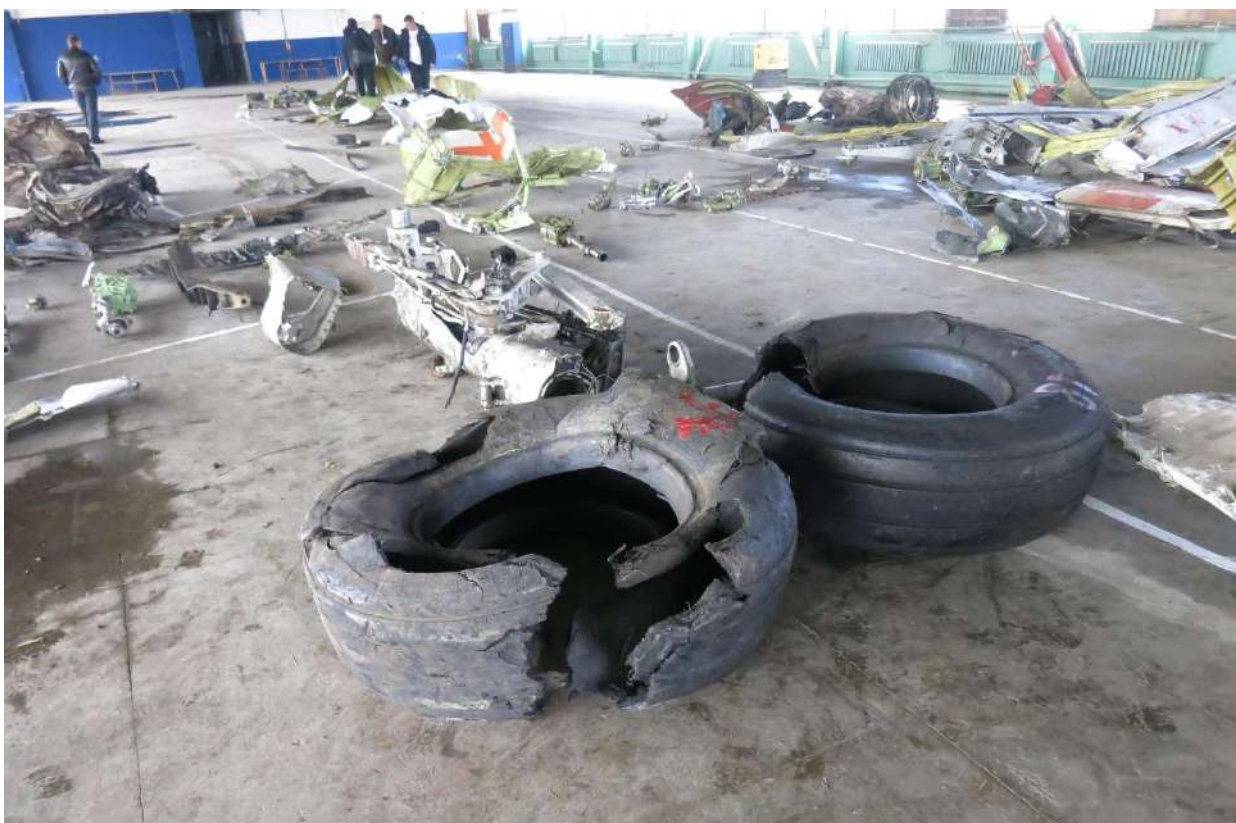
Левая и правая основные опоры шасси (Рис. 9 и Рис. 10) имеют значительные повреждения. Стойки шасси отделены от балок крепления к конструкции ВС. Шлиц-шарниры амортизационных стоек разрушены. Цилиндры уборки/выпуска шасси отделены от основной конструкции стоек. Диски тормозных устройств полностью разрушены. Барабаны тормозных устройств имеют значительные повреждения. Барабаны колес отделены от шин.

**Рис. 9. Элементы правой основной опоры шасси**

**Рис. 10. Элементы левой основной опоры шасси**

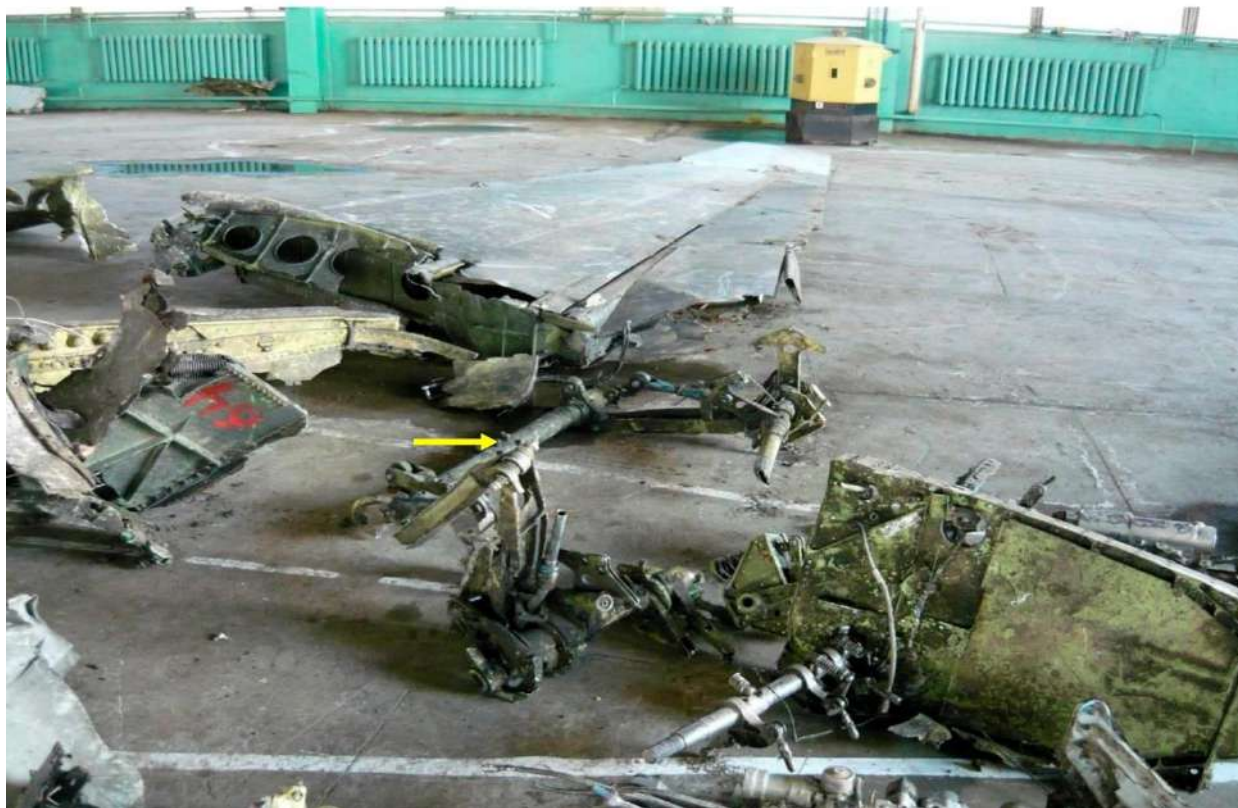
Фрагменты системы управления рулем высоты (Рис. 11) (качалки, приводы управления гидравлического типа и электрогидравлический привод автопилота РВ) имеют значительные повреждения, полученные в результате разрушения конструкции при столкновении самолета с землей.

**Рис. 11. Выходной вал системы управления рулем высоты (указано стрелкой)**

Левый гидроусилитель РВ отделен от выходного вала и частично разрушен, правый гидроусилитель остался на штатном месте крепления.

Кинематика управления РВ имеет видимые деформации, полученные в результате разрушения конструкции фюзеляжа при столкновении самолета с землей.

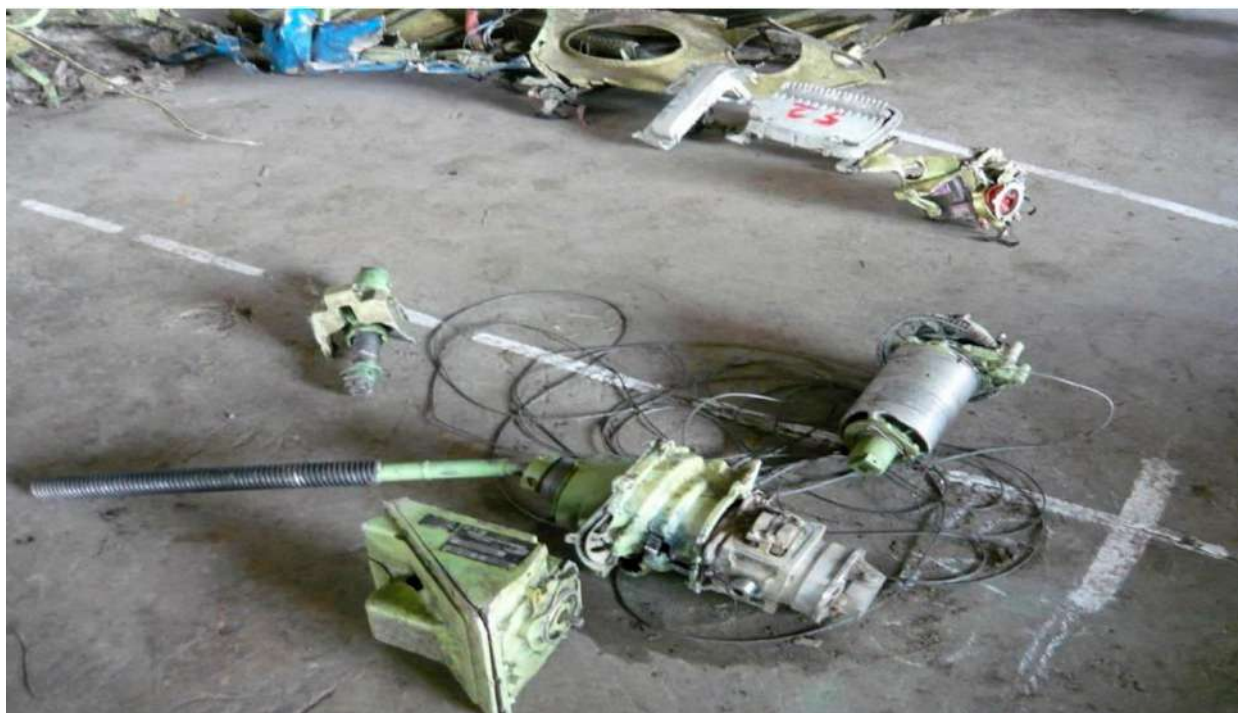
Также обнаружен фрагмент поперечной балки с гайкой механизма перестановки стабилизатора (Ball Nut). Балка разрушилась в местах ее крепления к фюзеляжу в результате воздействия нерасчетных нагрузок. Винтовой механизм с узлом крепления к

стабилизатору (Рис. 12) обнаружен отдельно от стабилизатора (разрушен от нерасчетных нагрузок).

**Рис. 12. Обнаруженные элементы винтового механизма перестановки стабилизатора**

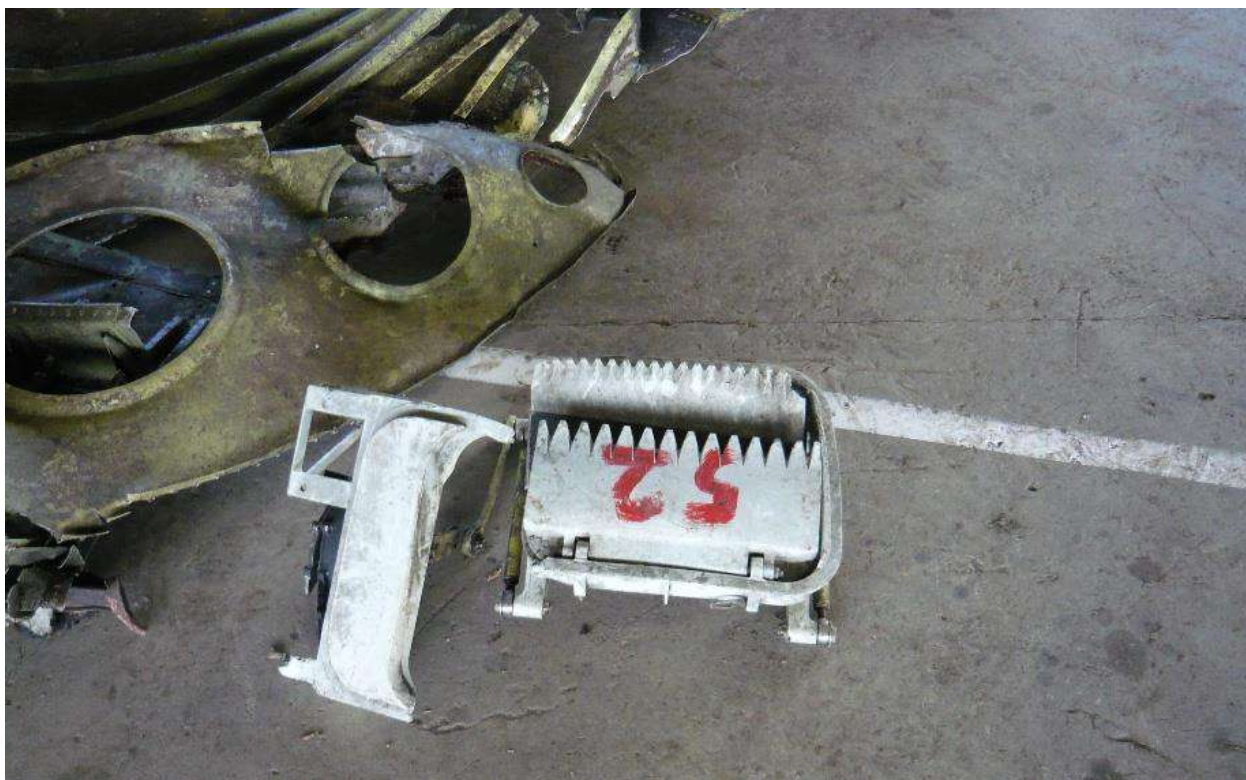
Агрегаты системы наддува гермокабины (Pressurization Control) также полностью разрушены. При осмотре места АП обнаружен лишь выпускной клапан этой системы (Outflow valve) (Рис. 13).

**Рис. 13. Выпускной клапан системы кондиционирования**

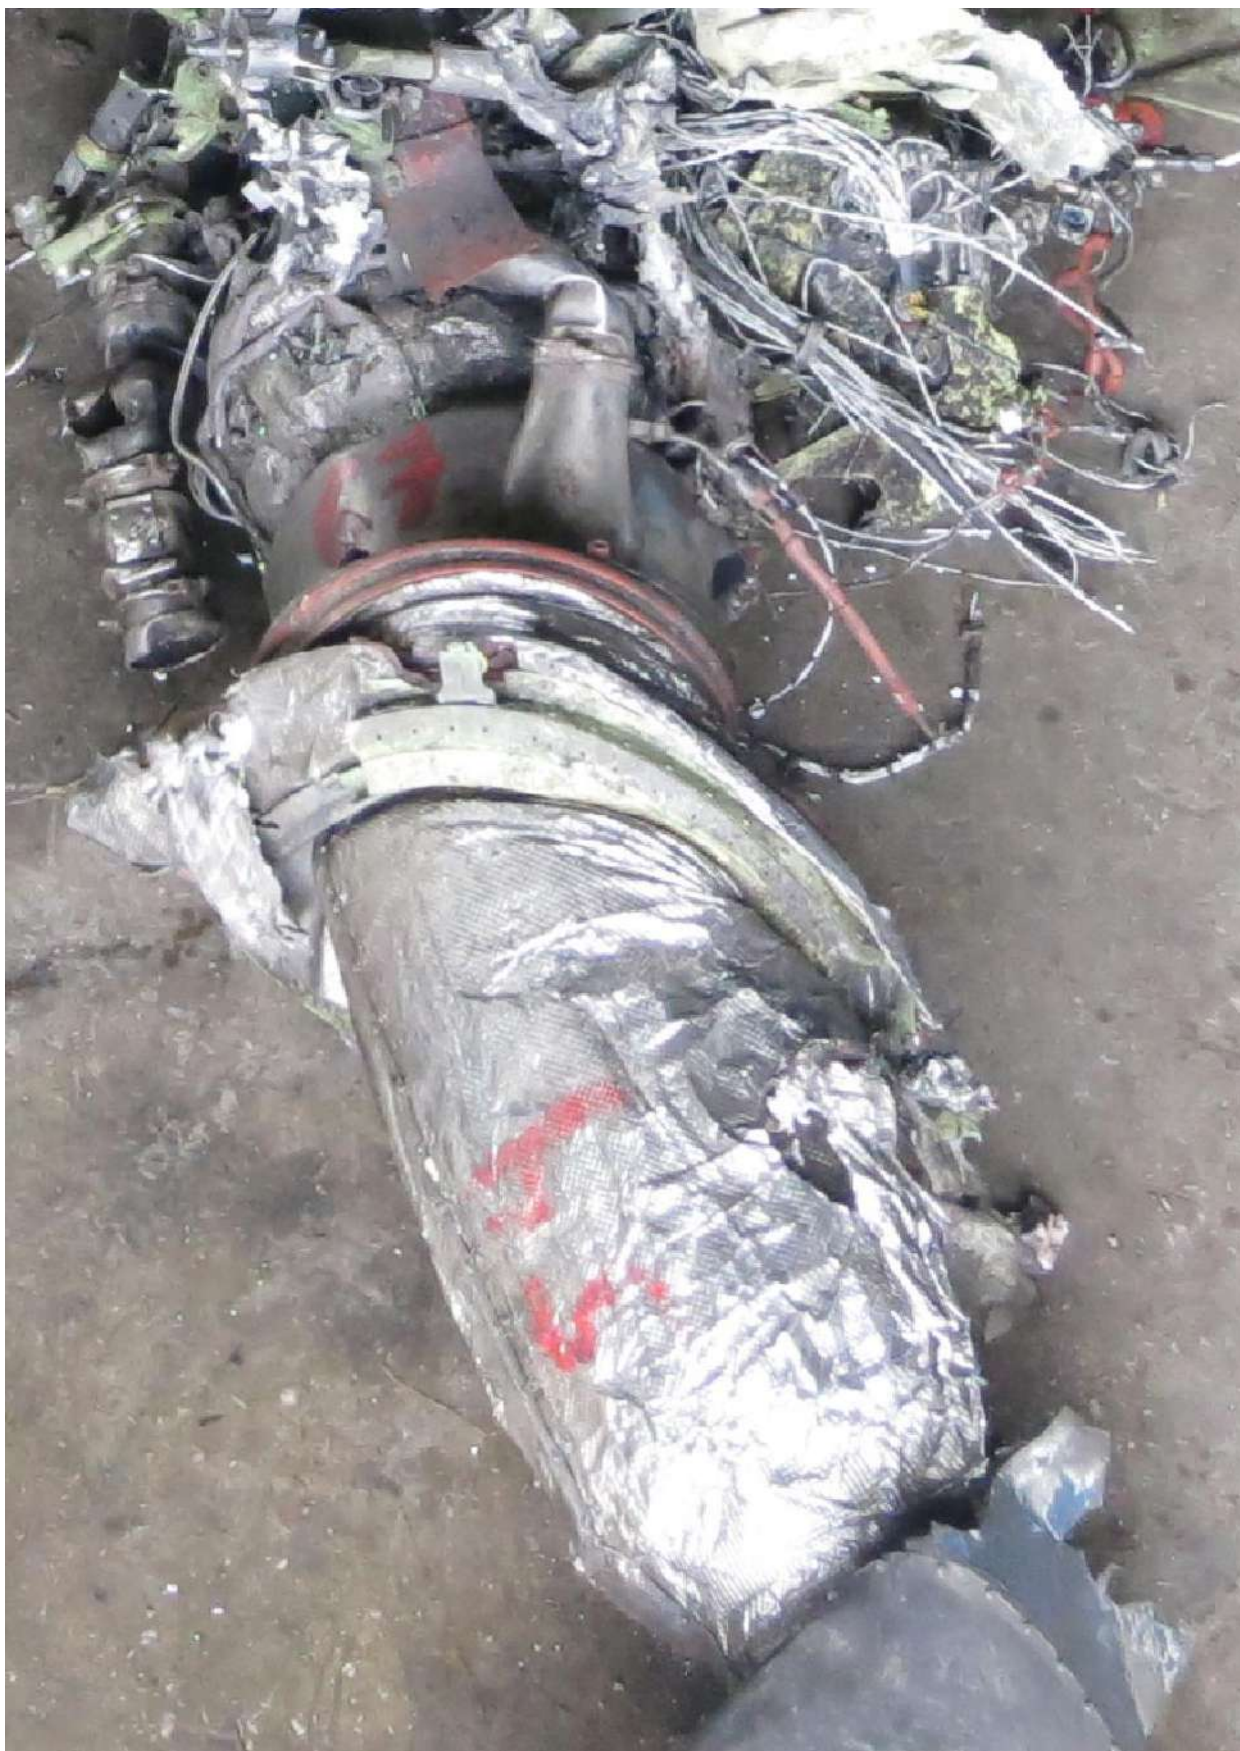
Вспомогательная силовая установка разрушена (Рис. 14). Осмотр агрегатов обвязки газогенератора ВСУ не выявил рассоединений трубопроводов и элементов управления.

**Рис. 14. Фрагмент ВСУ с выхлопной трубой и хвостовым обтекателем**

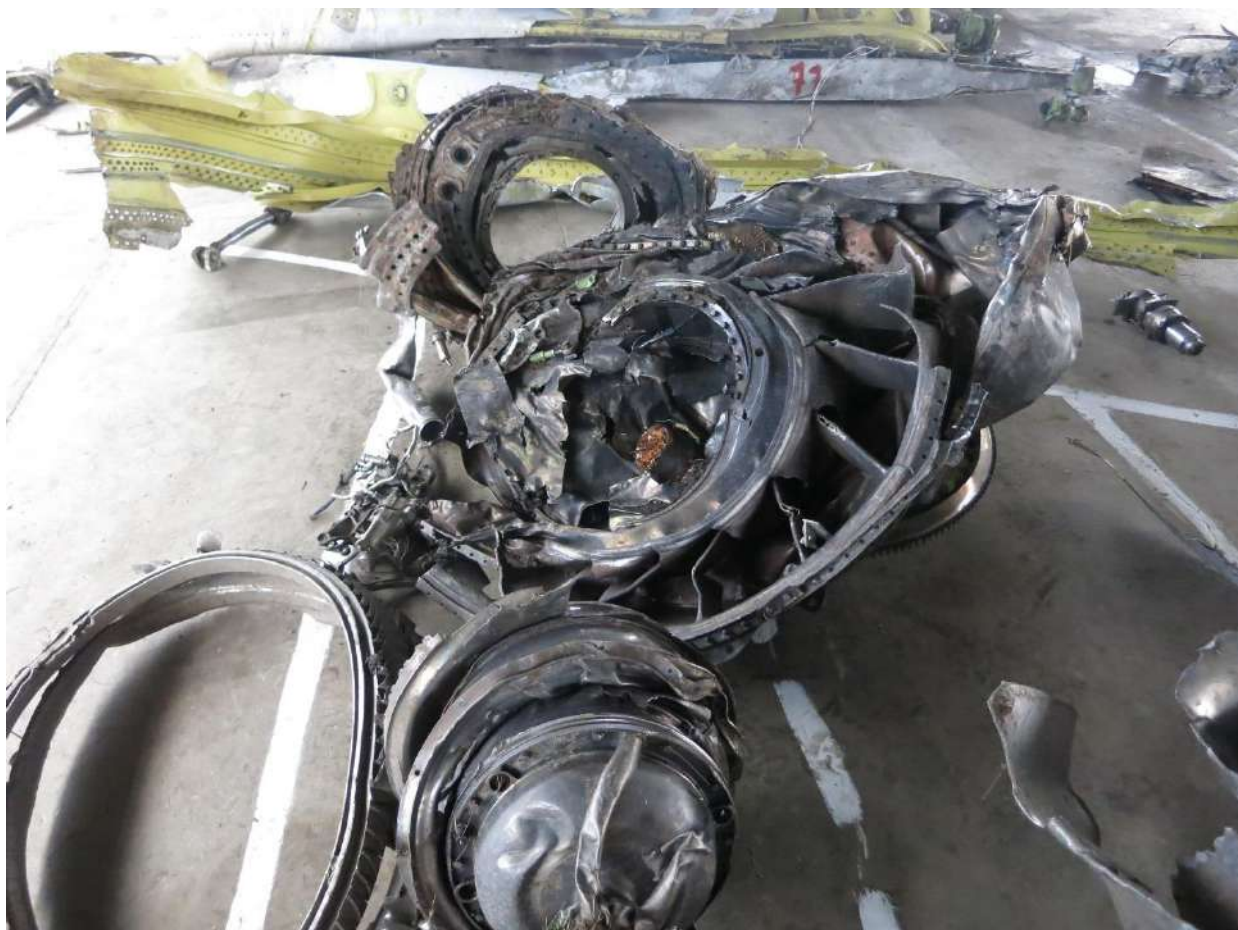
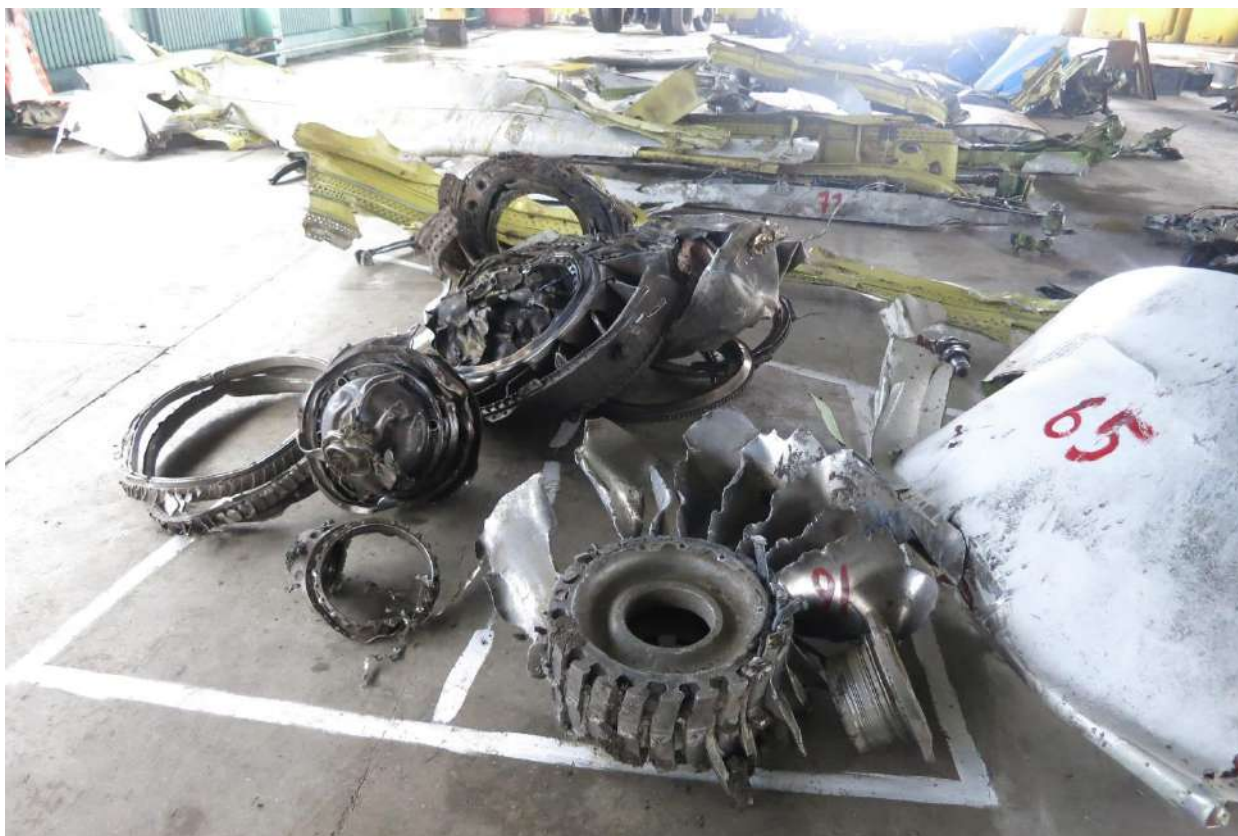
Левый и правый двигатели полностью разрушены (Рис. 15, Рис. 16).

**Рис. 15. Фрагменты левого двигателя**

**Рис. 16. Фрагменты правого двигателя**

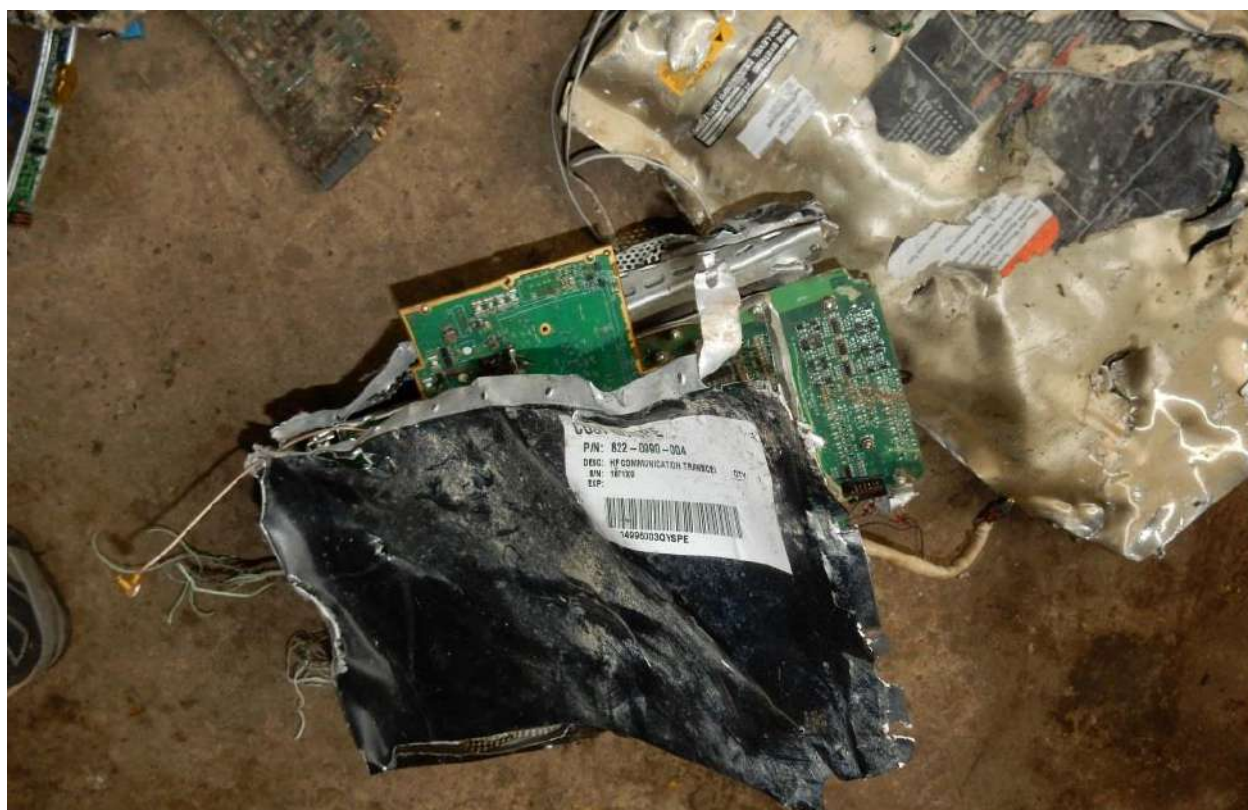
Обнаружены фрагменты блока коммутации КВ радиостанции, p/n 822 0990 004, s/n 1871X9 (Рис. 17).

**Рис. 17. Фрагменты блока коммутации КВ радиостанции**

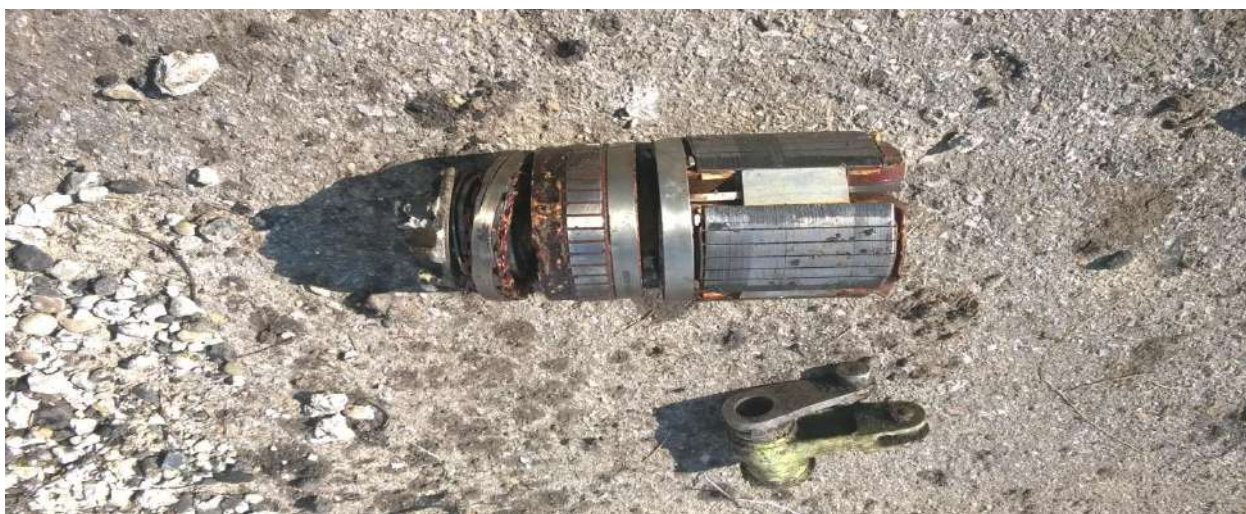
Система электроснабжения состоит из двух генераторов переменного тока, расположенных на авиадвигателях (интегральный привод-генератор IDG1 и IDG2) мощностью 90 кВа, стартер-генератора на ВСУ (APU) мощностью до 90 кВа. Вторичная система электроснабжения постоянным током состоит из трех трансформаторно-выпрямительных блоков. В качестве аварийного источника электроснабжения постоянного тока используется аккумуляторная батарея. Генераторы и аккумулятор в результате столкновения с землей разрушены полностью. Обнаружен ротор одного из генераторов (Рис. 18).

**Рис. 18. Ротор генератора**
