**МЕЖГОСУДАРСТВЕННЫЙ АВИАЦИОННЫЙ КОМИТЕТ  
КОМИССИЯ ПО РАССЛЕДОВАНИЮ АВИАЦИОННЫХ ПРОИСШЕСТВИЙ**

**ОКОНЧАТЕЛЬНЫЙ ОТЧЕТ  
ПО РЕЗУЛЬТАТАМ РАССЛЕДОВАНИЯ АВИАЦИОННОГО ПРОИСШЕСТВИЯ**

Вид авиационного происшествия	Катастрофа
Тип воздушного судна	Самолет Boeing 737-8KN
Государственный и регистрационный опознавательные знаки	A6-FDN
Собственник	Celestial Aviation Trading 38 Limited (Ireland)
Эксплуатант	Dubai Aviation Corporation (United Arab Emirates)
Авиационная администрация места происшествия	Южное МТУ Росавиации
Место происшествия	Россия, Ростовская область, аэродром Ростов-на-Дону, координаты: 47°15'54.7" с. ш. и 039°49'43.8" в. д.
Дата и время	19.03.2016, 03:42 местного времени (00:42 UTC), ночь

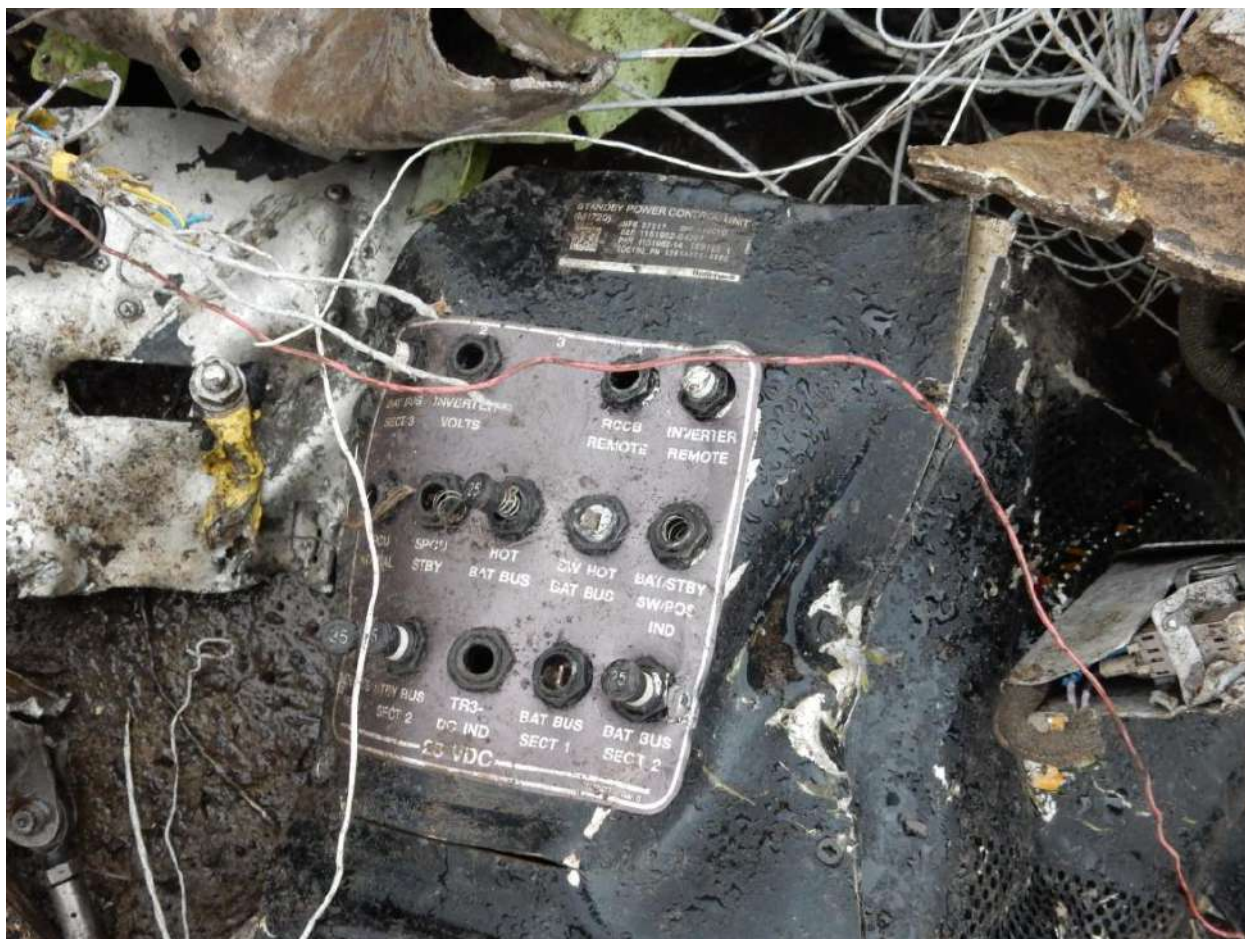
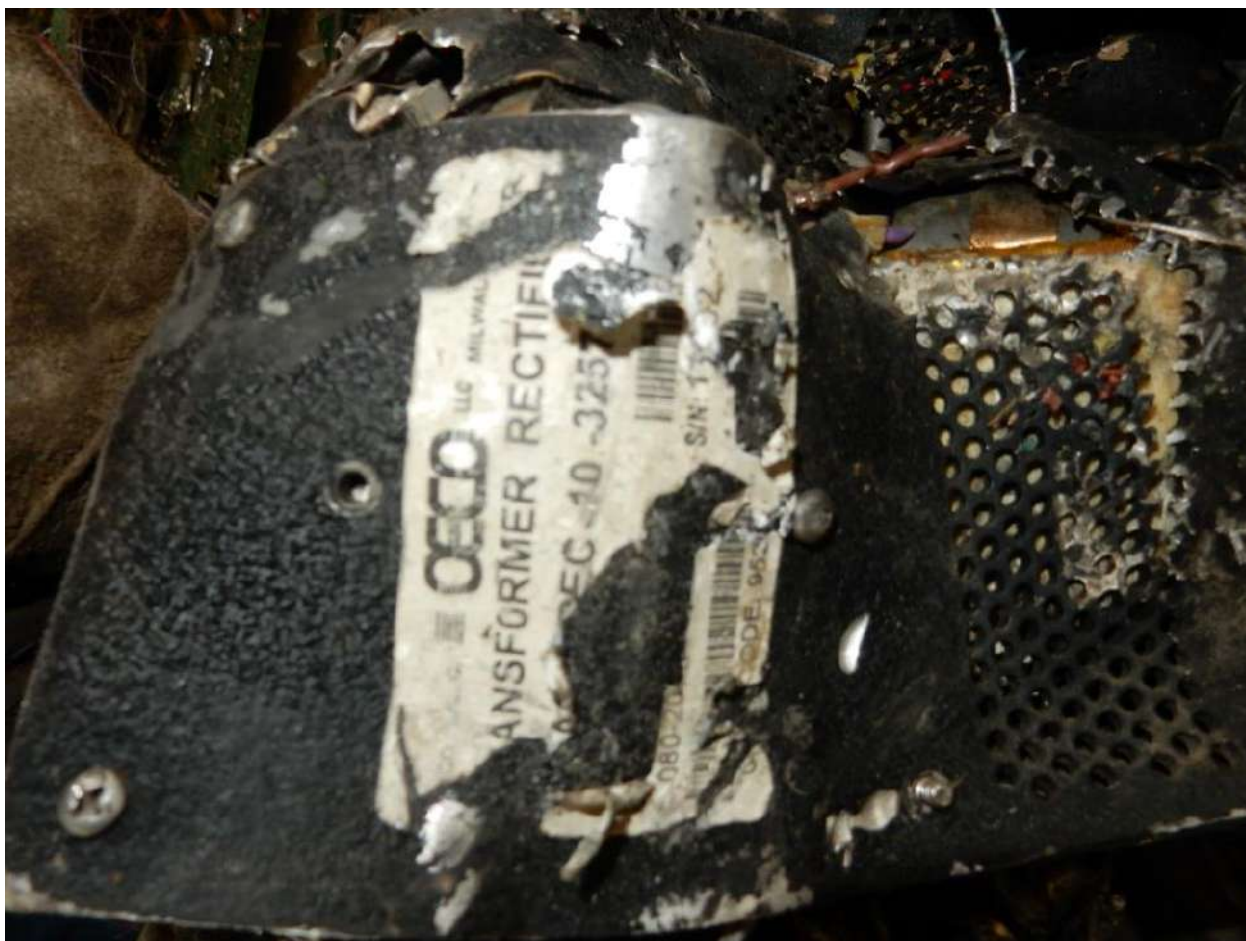
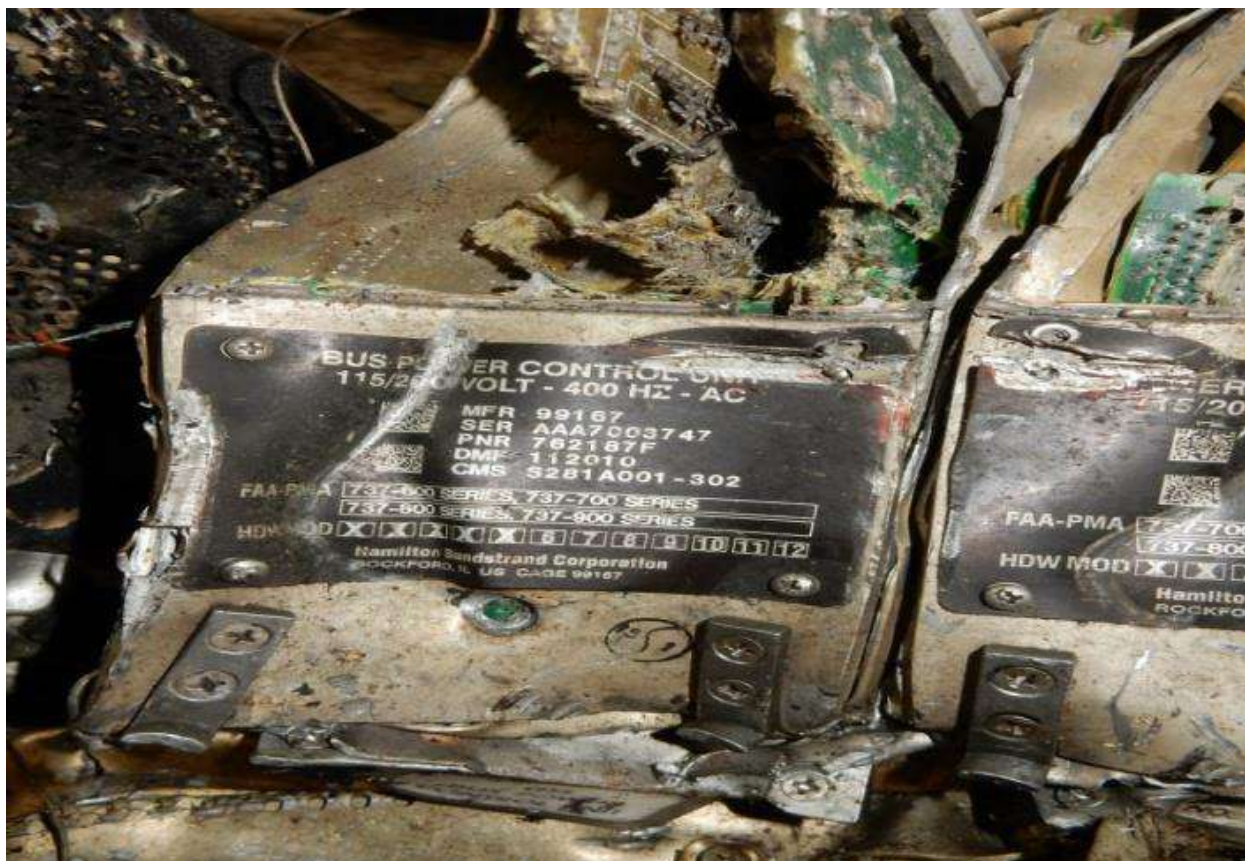
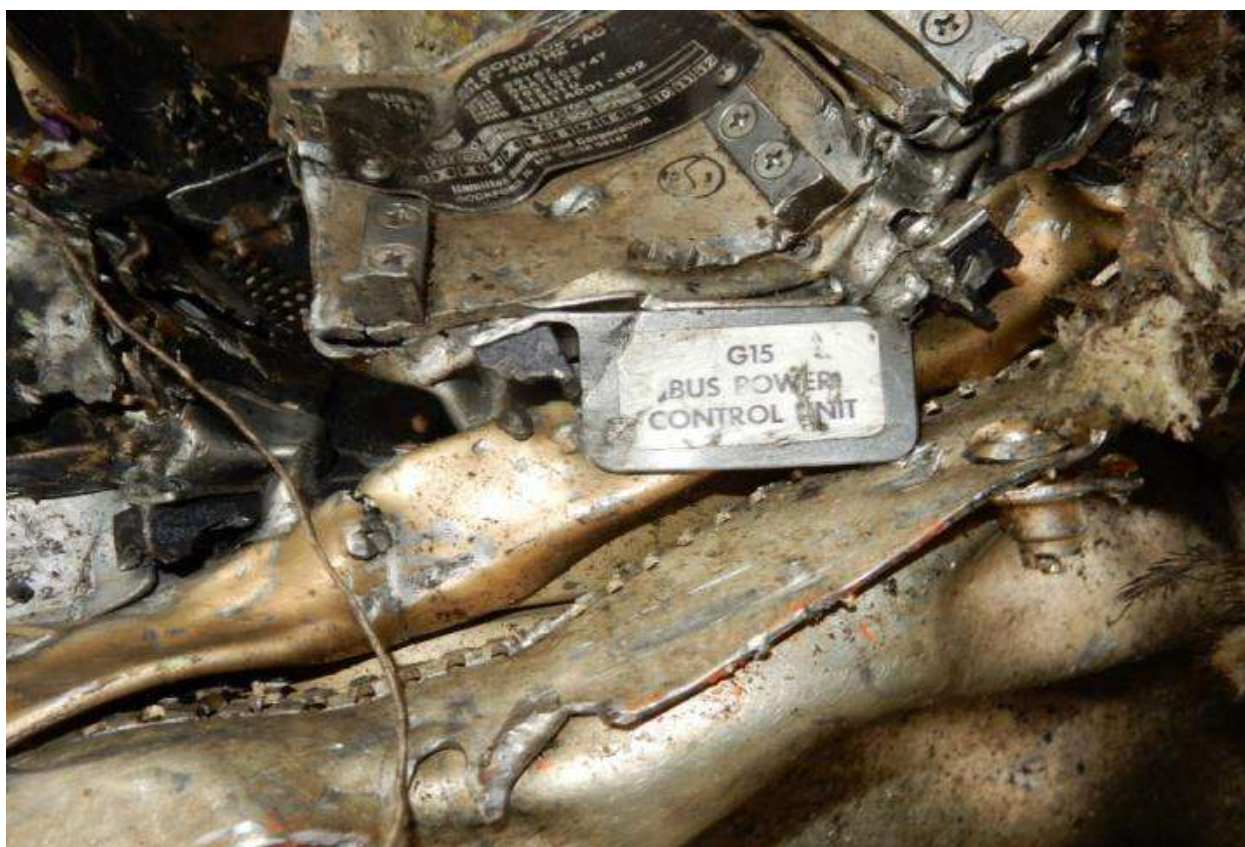
**Рис. 19. Блок управления аварийным (резервным) питанием**

**Рис. 20. Трансформаторно-выпрямительный блок**

Рис. 21. Блок № 1 управления переключением сетей переменного тока

Рис. 22. Блок № 2 управления переключением сетей переменного тока

Все блоки имеют значительные повреждения.

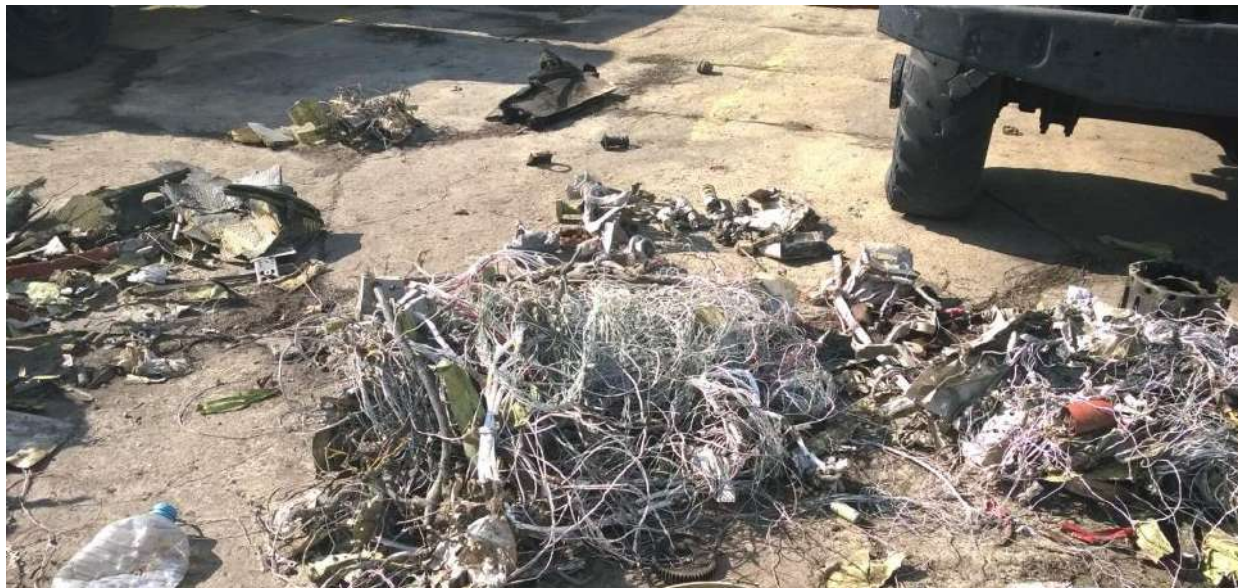
На месте АП обнаружены остатки бортовой электрической сети самолета (Рис. 23). Электрическая сеть разрушена полностью, следов короткого замыкания с оплавлением изоляции электропроводки не обнаружено.

Рис. 23. Остатки бортовой электрической сети самолета

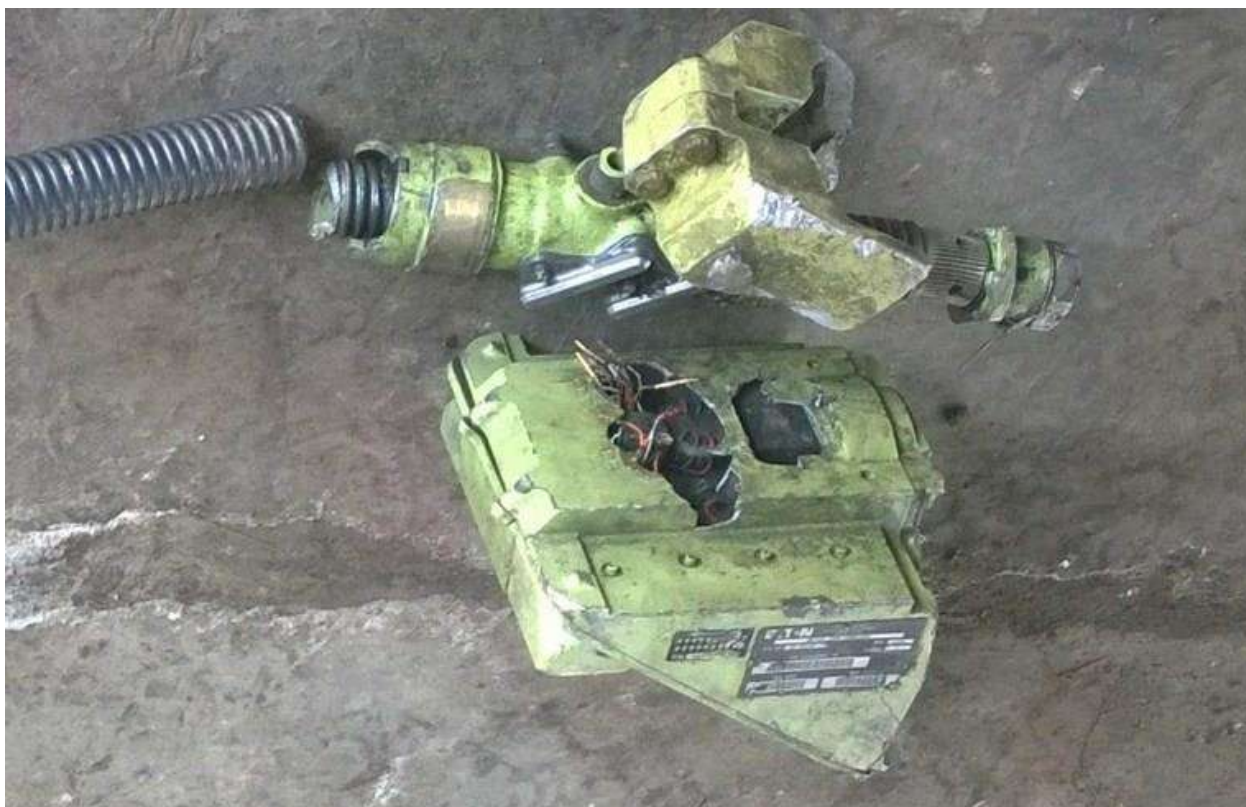
Обнаружен электропривод управления стабилизатором (Electric Stab Trim Control) p/n 6355C00001-01, s/n 2062 (Рис. 24).

**Рис. 24. Элементы электропривода управления стабилизатором**

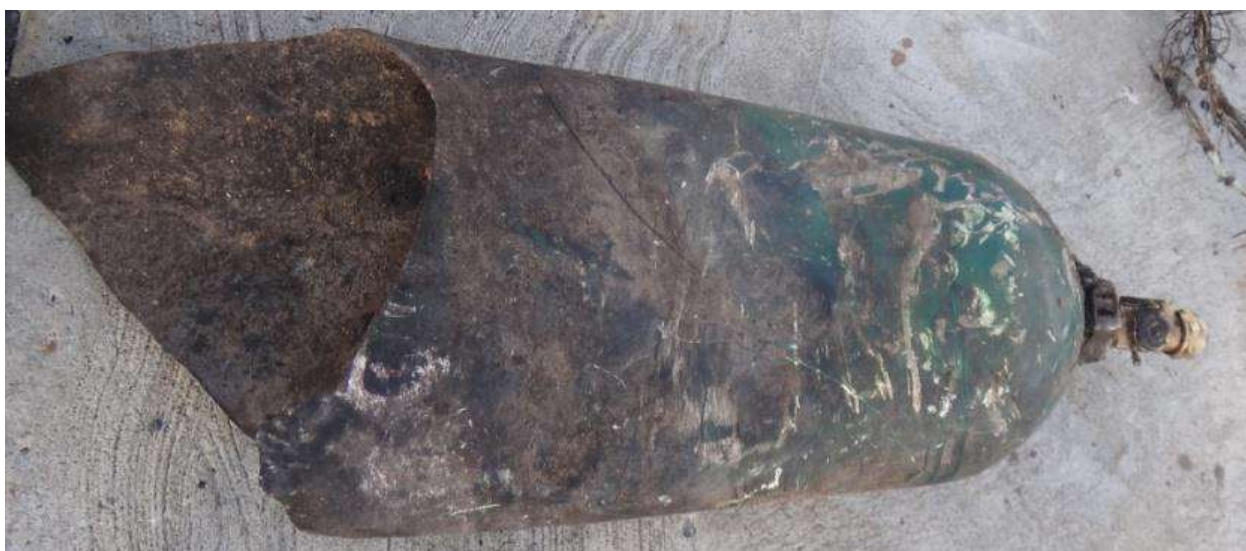
Обнаружен разрушенный основной стационарный кислородный баллон экипажа (место установки – отсек авионики и радиоэлектронного оборудования). По характеру разрушения можно сделать вывод о том, что баллон разрушился после столкновения самолета с землей (Рис. 25).

**Рис. 25. Основной стационарный кислородный баллон**

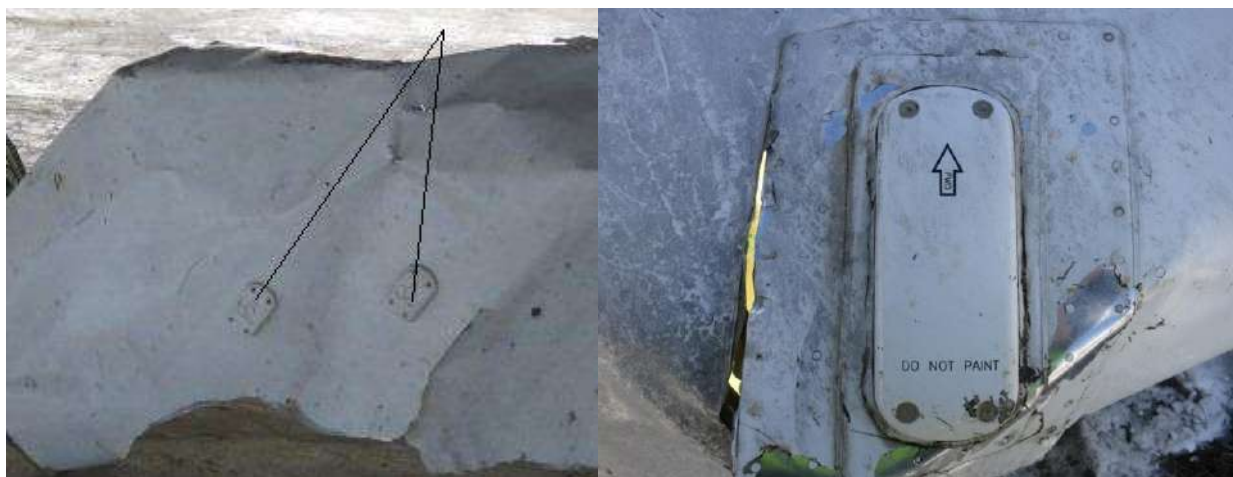
Обнаружены фрагменты обшивки фюзеляжа с антеннами приемника GPS и TCAS (Рис. 26).

**Рис. 26. Антенны приемника GPS и TCAS**

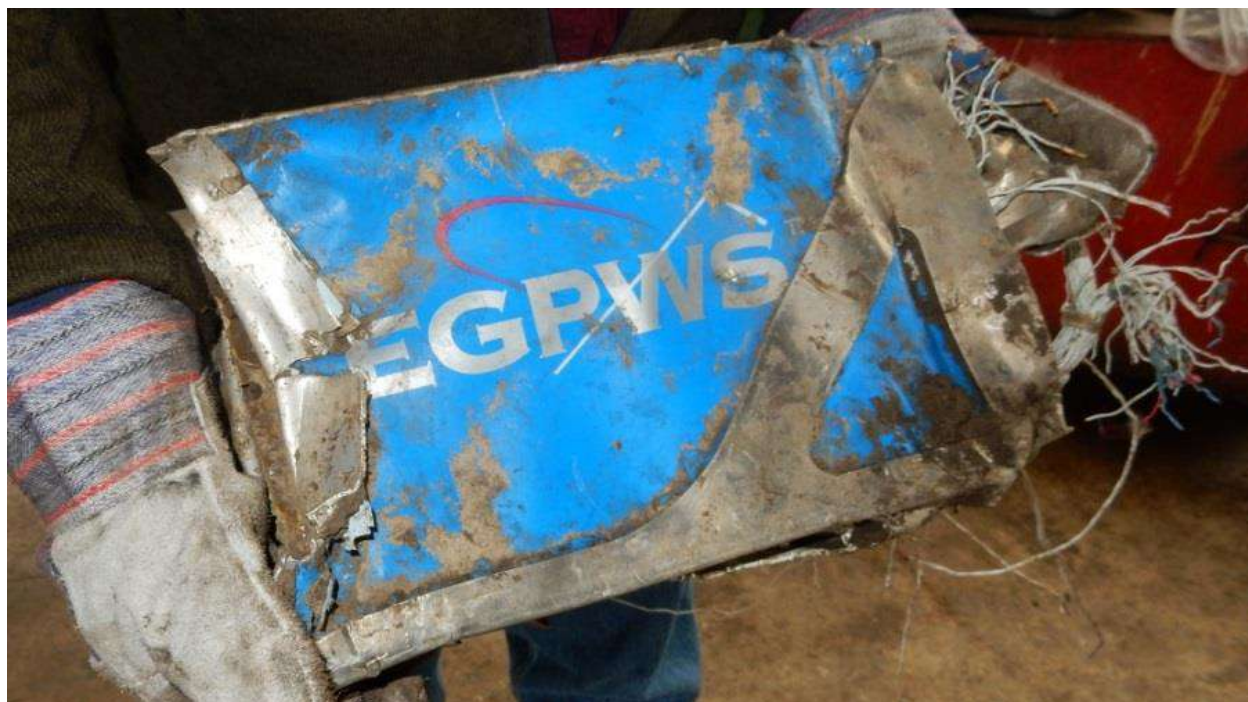
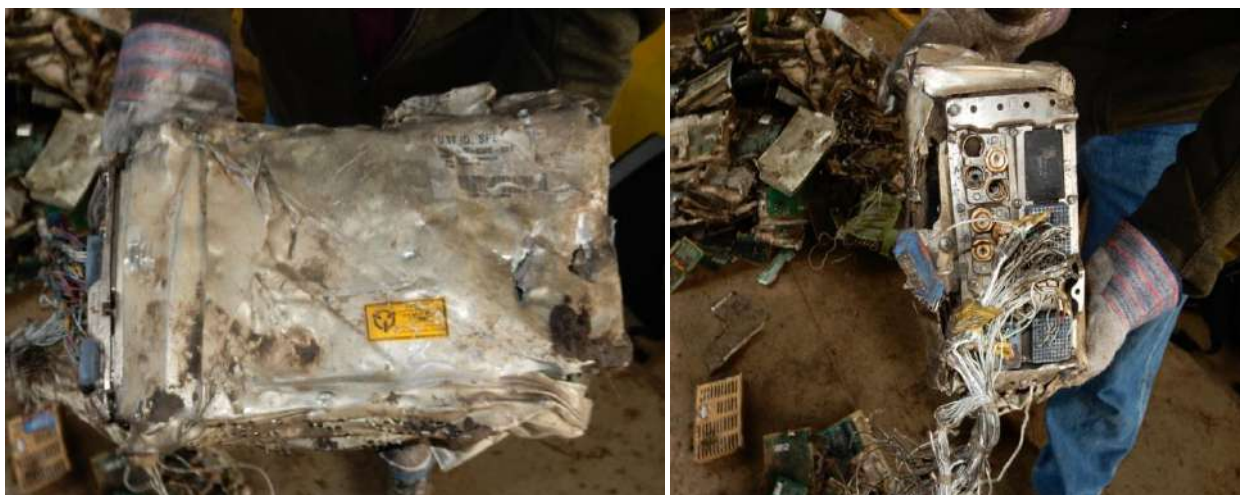
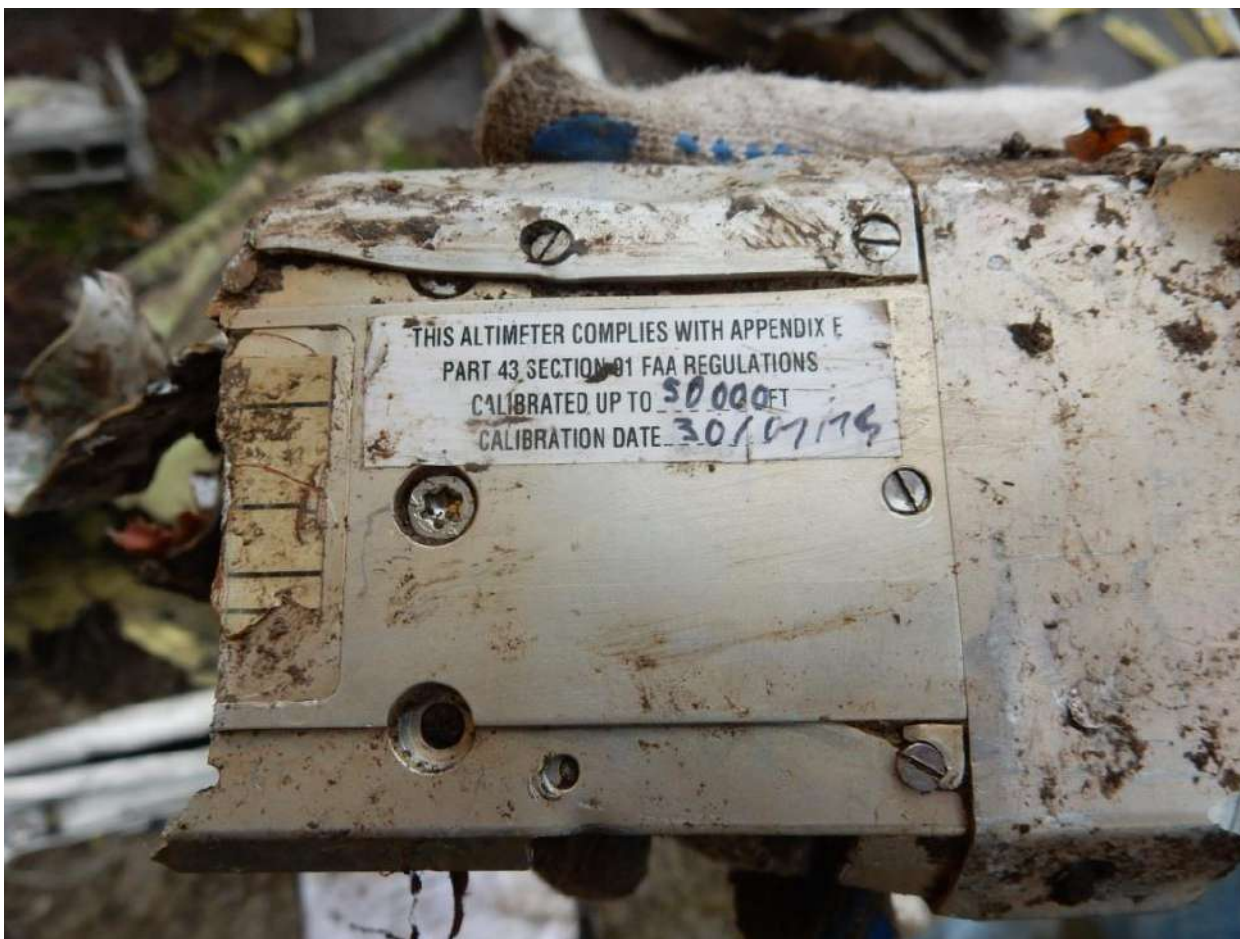
**Рис. 27. Блок системы раннего предупреждения опасного сближения с землей**

Рис. 28. Блок системы TCAS

Рис. 29. Резервный высотомер

Все блоки имеют следы механических повреждений.

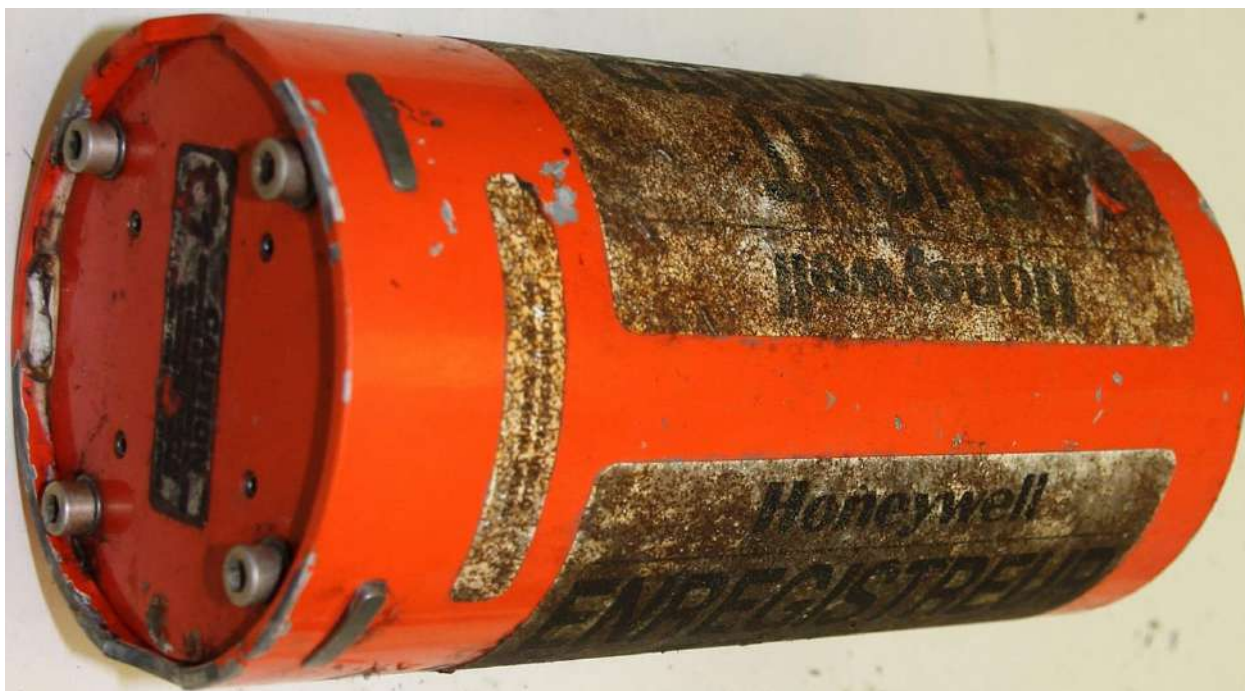
На самолете был установлен защищенный бортовой самописец параметров полета фирмы Honeywell SSFDR p/n 980-4700-042 с защищенным модулем памяти s/n 35907 (Рис. 35), который был обнаружен на месте АП, отдельно от самого блока регистратора.

**Рис. 35. Защищенный модуль памяти параметрического самописца**

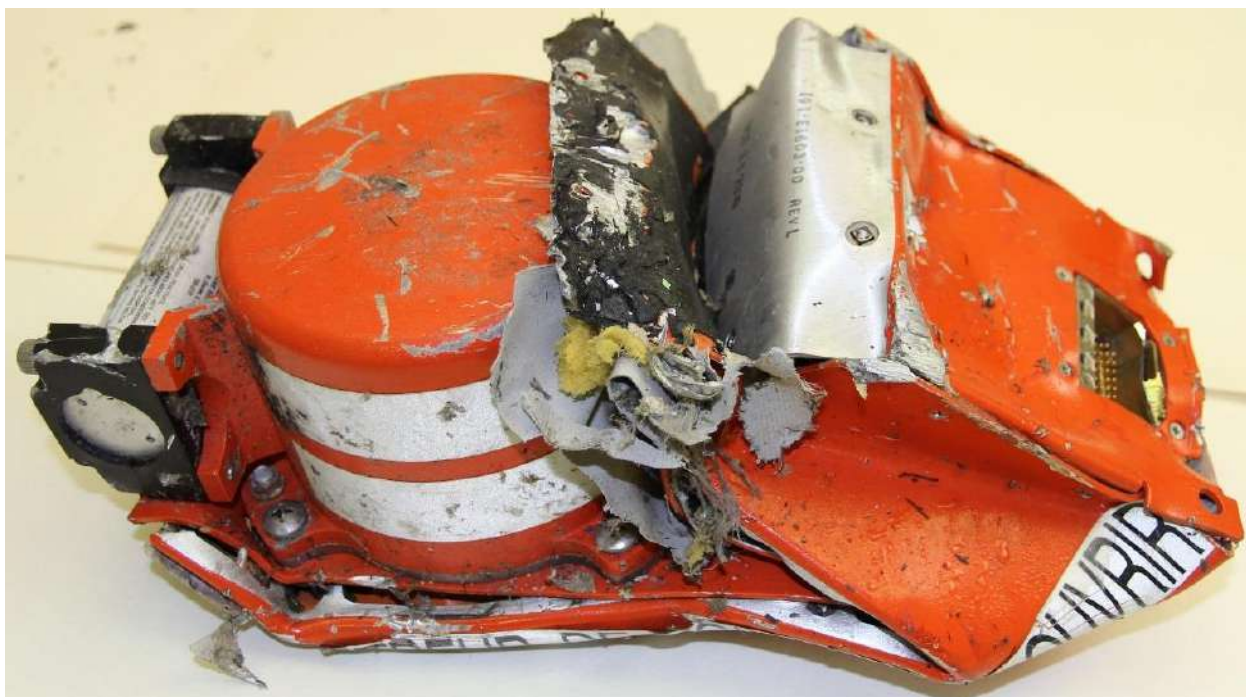
На самолете был установлен самописец речевой информации (CVR) фирмы L3 FA2100 2100-1020-00. Контейнер самописца был изъят с места АП. При осмотре было отмечено, что контейнер имеет сильные механические повреждения (Рис. 36).

**Рис. 36. Внешний вид речевого регистратора**

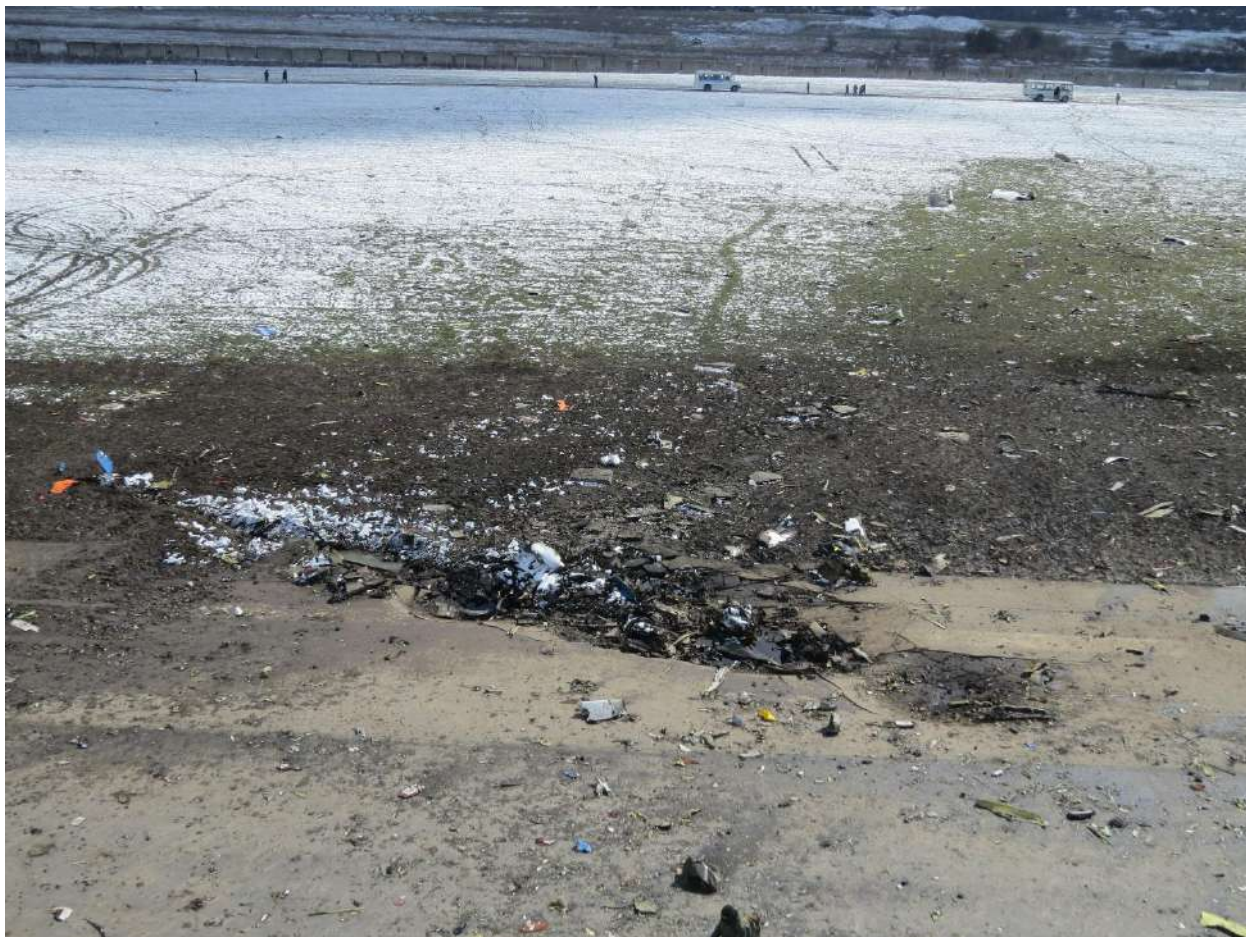
Место АП располагается на летном поле аэродрома Ростов-на-Дону. Первое касание земной поверхности (искусственного покрытия ВПП) произошло приблизительно в 120 м от входного торца ВПП 22 на левой (по направлению полета) границе ВПП (Рис. 37), координаты: 47°15'54.7" с. ш. и 039°49'43.8" в. д.

**Рис. 37. Место первого касания (направление полета слева-направо)**

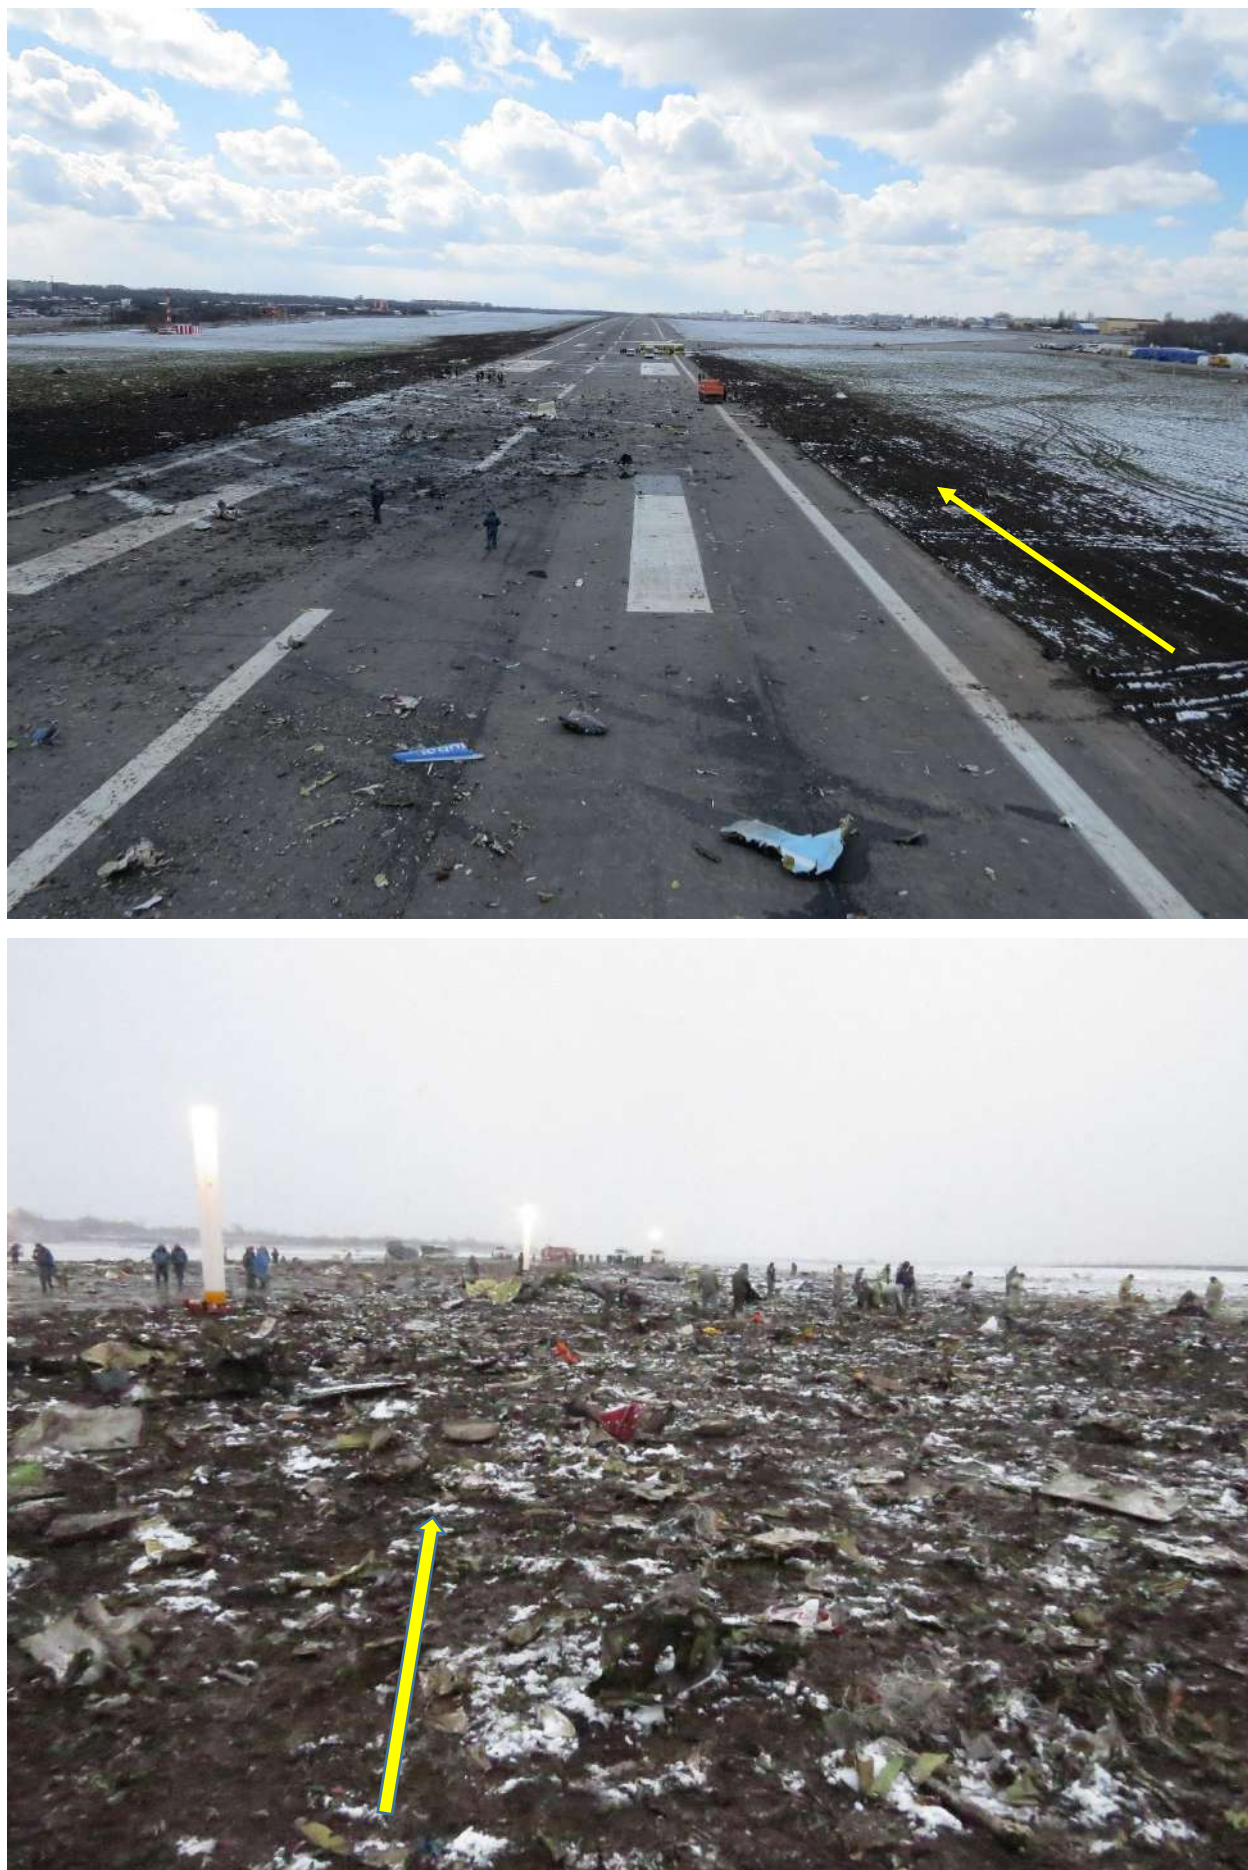
Основная зона разброса обломков располагается на удалении 150–400 м от входного торца ВПП 22 по левую (большая часть обломков) и правую сторону от осевой линии ВПП (Рис. 38).

Рис. 38. Общая панорама места АП (стрелкой указано направление полета)

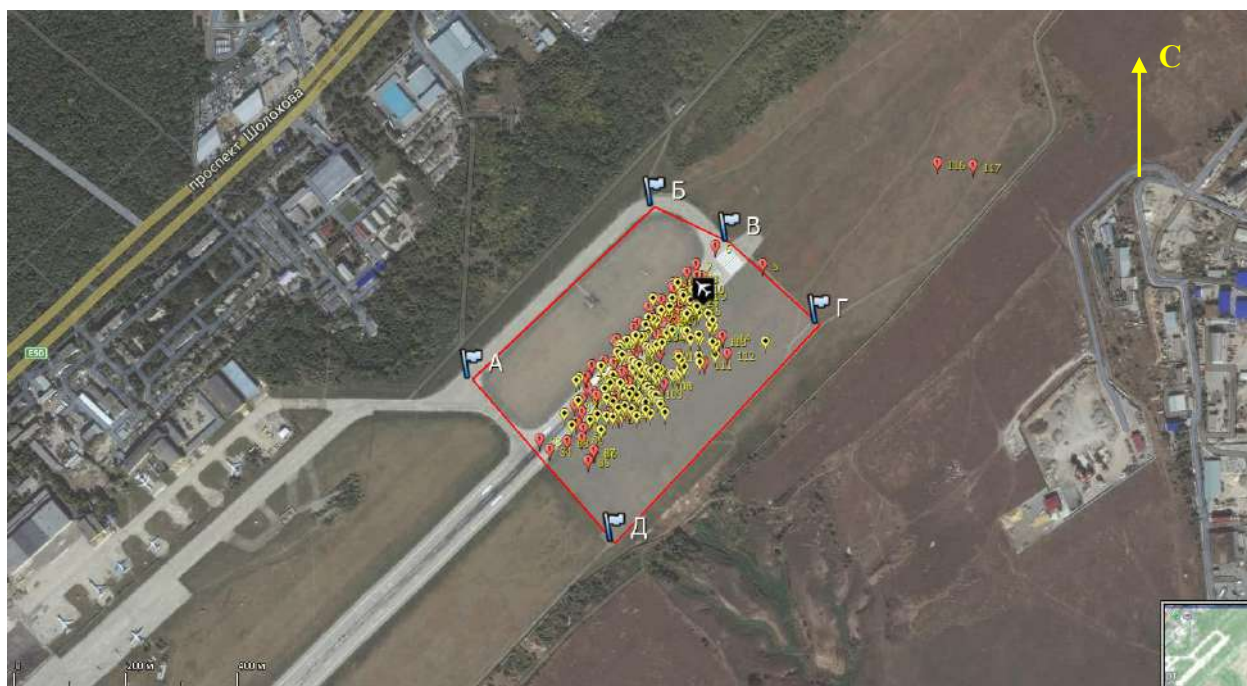
Очаг пожара располагался в районе воронки. При этом на фрагментах фюзеляжа от шпангоута № 500С до шпангоута № 1156Н, правой половине стабилизатора (располагавшейся на расстоянии 175 м от воронки) и киле признаков пожара или термического воздействия как с внешней, так и с внутренней стороны обшивки не имеется. На основании этого можно сделать вывод о том, что первоначально при столкновении самолета с землей произошло разрушение фюзеляжа с отделением стабилизатора и киля, а затем – вспышка топлива и пожар.

Комиссией была составлена схема разброса обломков (Рис. 39) на местности (кроки).

Рис. 39. Схема разброса элементов ВС на месте АП

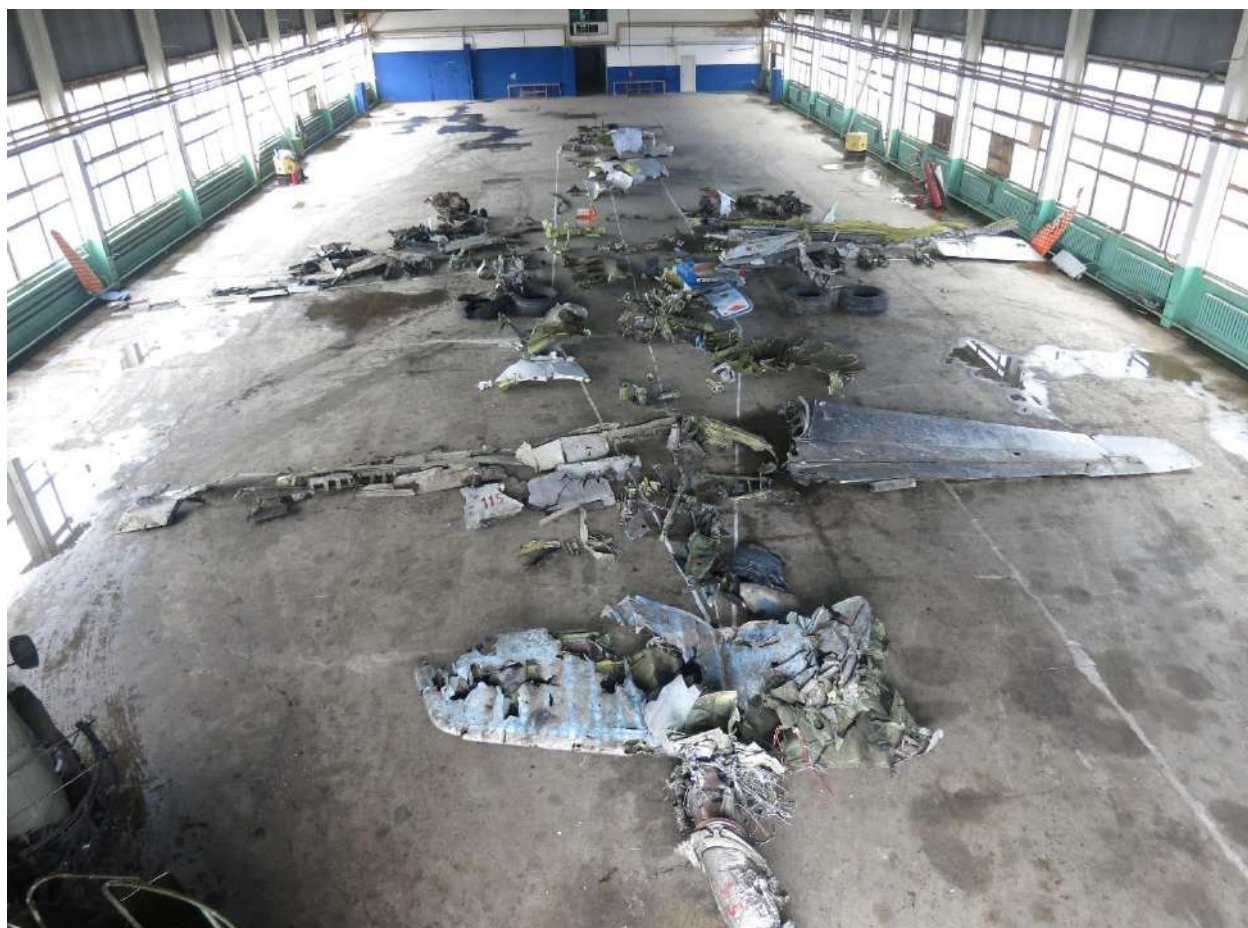
Выполнена идентификация и проведена плоскостная выкладка фрагментов конструкции самолета в ангаре (Рис. 41).

**Рис. 41. Выкладка элементов ВС в ангаре**

В результате анализа кроков (раздел 1.12 данного отчета) и выкладки установлено, что признаков разрушения самолета в воздухе до столкновения с землей нет. Все разрушения конструкции планера, двигателей и систем, а также авиационного и

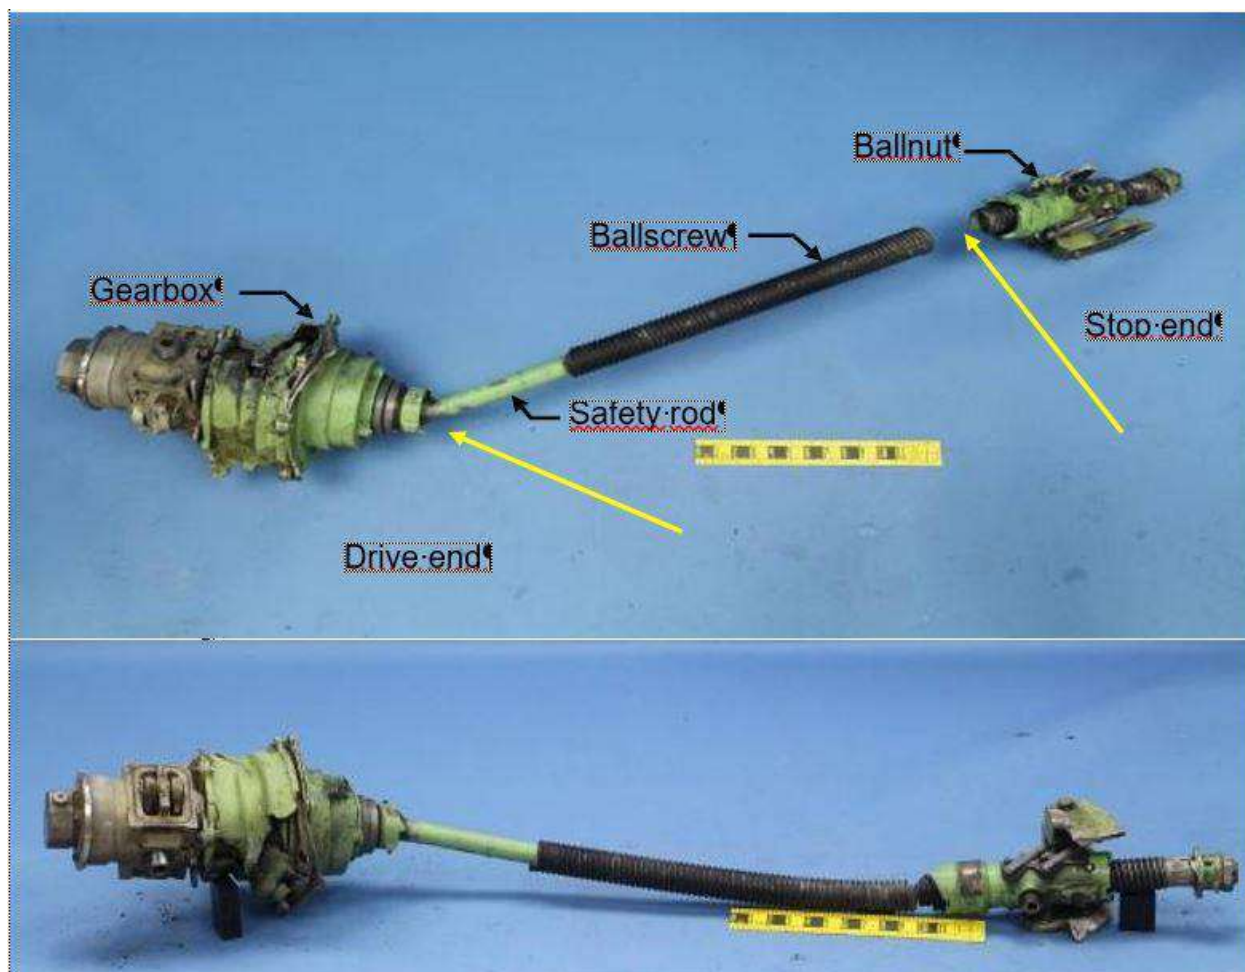
Элементы винтовой передачи (Рис. 42) в сборе были изъяты из фрагментов конструкции самолета и направлены в материаловедческую лабораторию NTSB, где 20.10.2016 были проведены исследования с целью проведения физического и химического анализов мест имеющихся изломов винтовой передачи, возникшего изгиба с замером внутреннего диаметра и толщины стенок стопорного штока. Кроме того, были проведены работы по определению образцов металла винтовой передачи и стопорного штока с целью определения их соответствия требованиям спецификации материалов (AMS 6265 и AMS 6411/6427). Исследование червячной пары механизма перестановки стабилизатора (p/n 07322P000-05, s/n 1847) проходило при участии и под контролем представителей комиссии по расследованию АП, а также при участии представителей AAIS.

Рис. 42. Винтовая передача в сборе с изломами (изломы указаны стрелками)

– изломы произошли в результате воздействия нерасчетной нагрузки. На поверхности излома нет видимых, ранее образовавшихся трещин или каких-либо других отклонений;

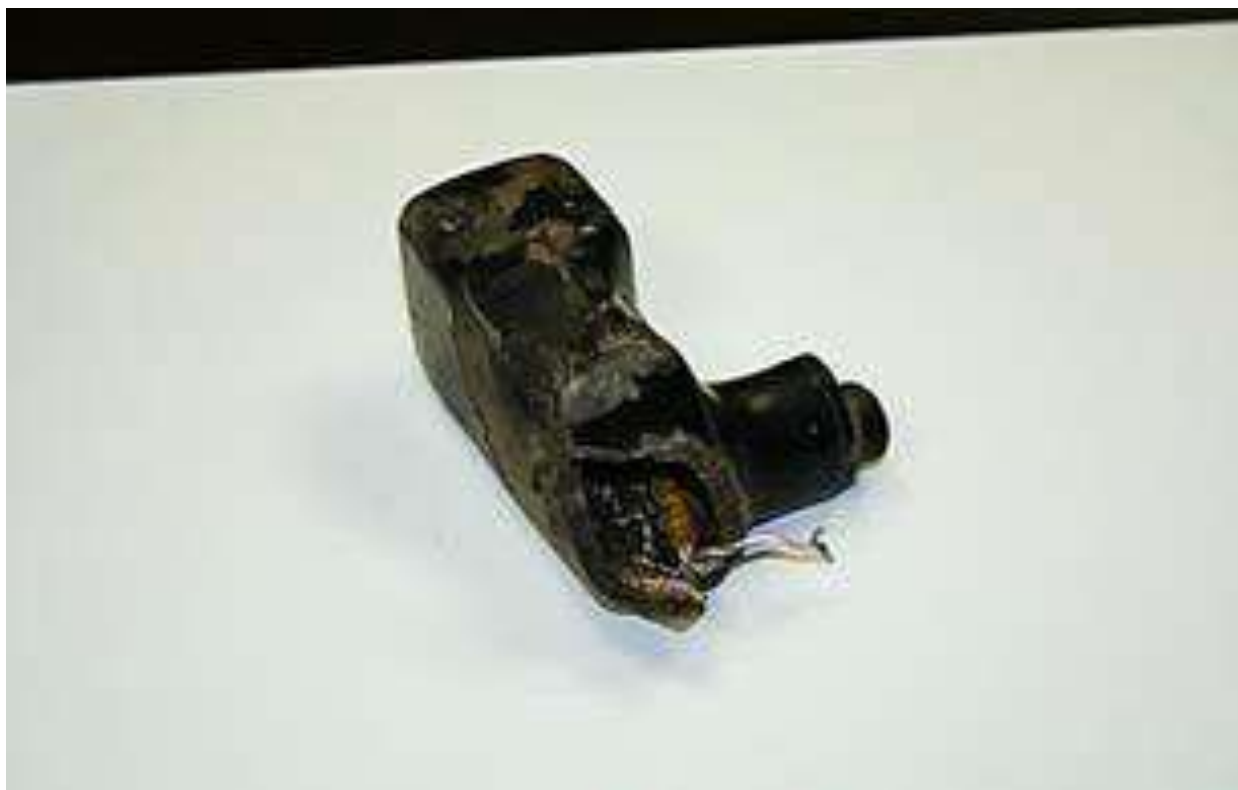
На месте АП была обнаружена кнопка (отвечающая за «подачу питания»)<sup>10</sup> ручной перекладки стабилизатора (триммирования) со штурвала второго пилота (Рис. 43).

**Рис. 43. Кнопка перекладки стабилизатора штурвала второго пилота**

- кнопка имеет значительные повреждения;
- тестирование кнопки по программе приемо-сдаточных испытаний невозможно;
- целостность электроцепи нарушена.

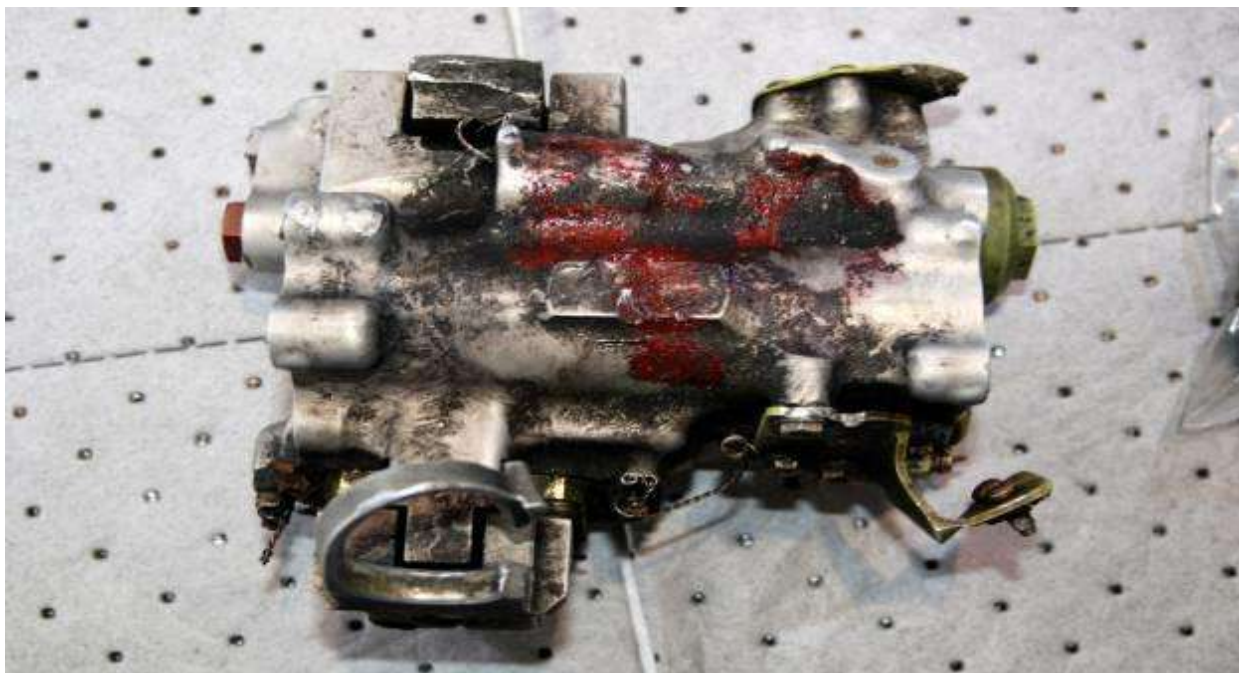
Левый рулевой привод (Рис. 44) в результате АП получил значительные повреждения:

- штуцеры (слив, подача) повреждены, срезаны до гаек крепления;
- основная входная качалка частично разрушена, отсутствует фрагмент качалки с подшипником;

- вторичная входная качалка частично разрушена – кожух вторичной входной качалки разрушен;
- шток с поршнем, серьга штока и уплотнительные втулки исполнительного механизма отсутствуют.

Рис. 44. Внешний вид левого рулевого привода

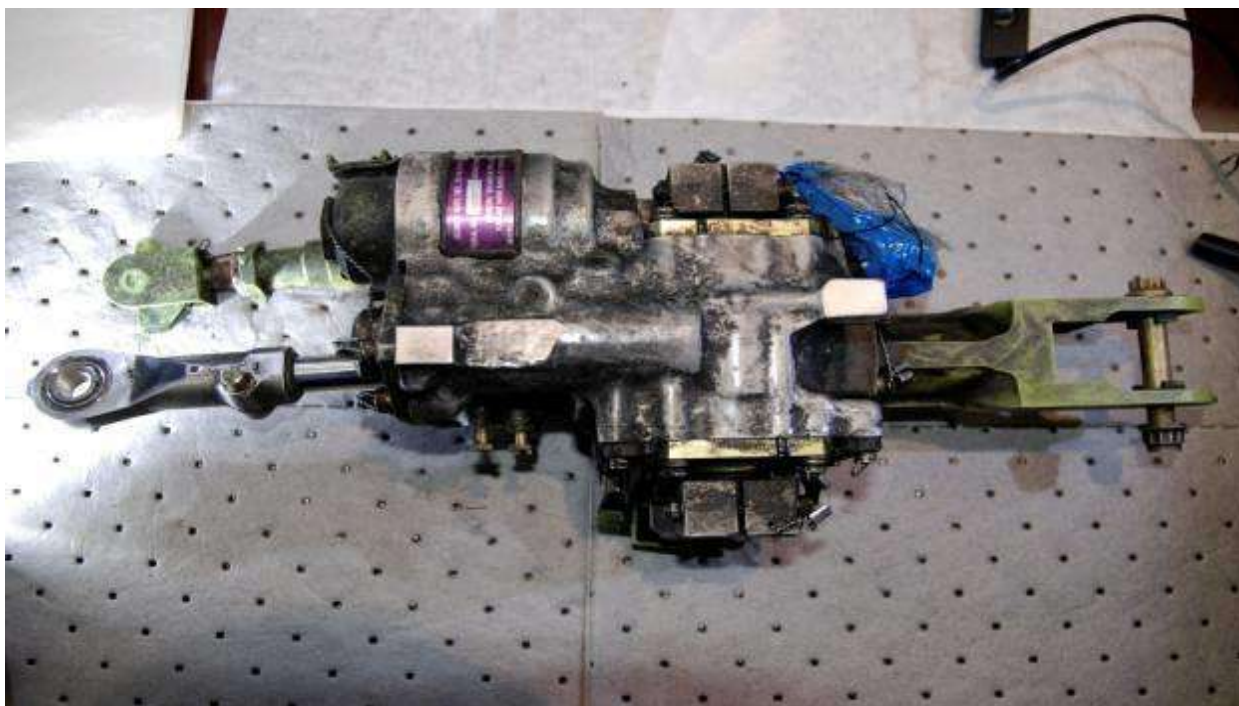
Рулевой привод (Рис. 45) в результате АП получил значительные повреждения:

- шток исполнительного механизма деформирован (изогнут);
- кожух вторичной качалки разрушен.

Рис. 45. Внешний вид правого рулевого привода
