**МЕЖГОСУДАРСТВЕННЫЙ АВИАЦИОННЫЙ КОМИТЕТ**  
**КОМИССИЯ ПО РАССЛЕДОВАНИЮ АВИАЦИОННЫХ ПРОИСШЕСТВИЙ**

**ПРОМЕЖУТОЧНЫЙ ОТЧЕТ**  
**(ПРЕДВАРИТЕЛЬНАЯ СПРАВКА)**  
**ПО РЕЗУЛЬТАТАМ РАССЛЕДОВАНИЯ АВИАЦИОННОГО ПРОИСШЕСТВИЯ**

| Тип воздушного судна | ЕЭВС самолет ТВС-2МС |
| Государственный и регистрационный<br>опознавательные знаки | RA-2099G |

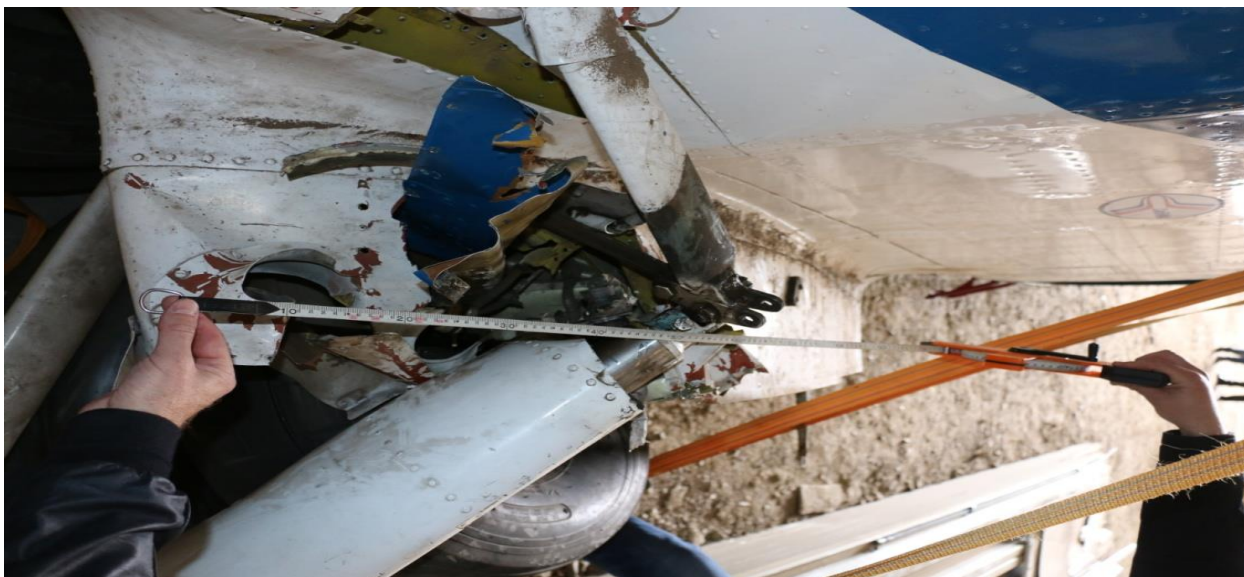
- разрушение места крепления амортизационной стойки шасси и заднего подкоса шасси к фюзеляжу по левому борту (Рис. 1);

Рис. 1. Разрушение места крепления амортизационной стойки шасси и заднего подкоса шасси к фюзеляжу по левому борту

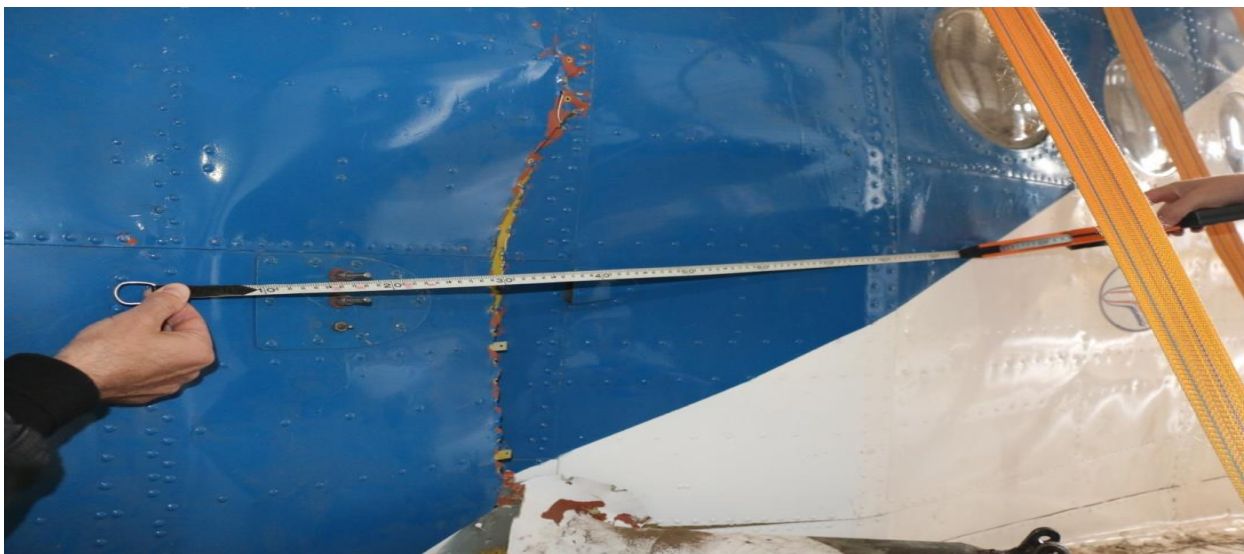
- разрывы и множественные замятия обшивки между 4-м и 6-м шпангоутами фюзеляжа по левому борту (Рис. 2);

**Рис. 2. Разрывы и множественные замятия обшивки между 4-м и 6-м шпангоутами фюзеляжа по левому борту**

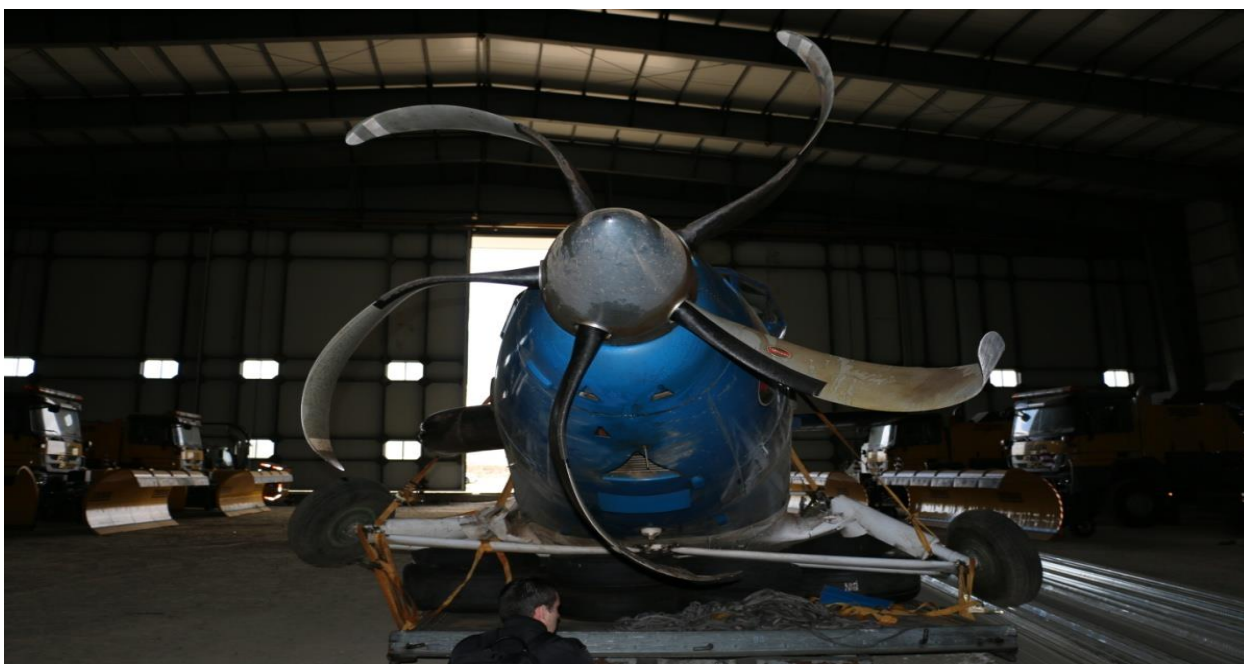
- загнуты лопасти воздушного винта (против часовой стрелки) (Рис. 3);

**Рис. 3. Лопасти воздушного винта**

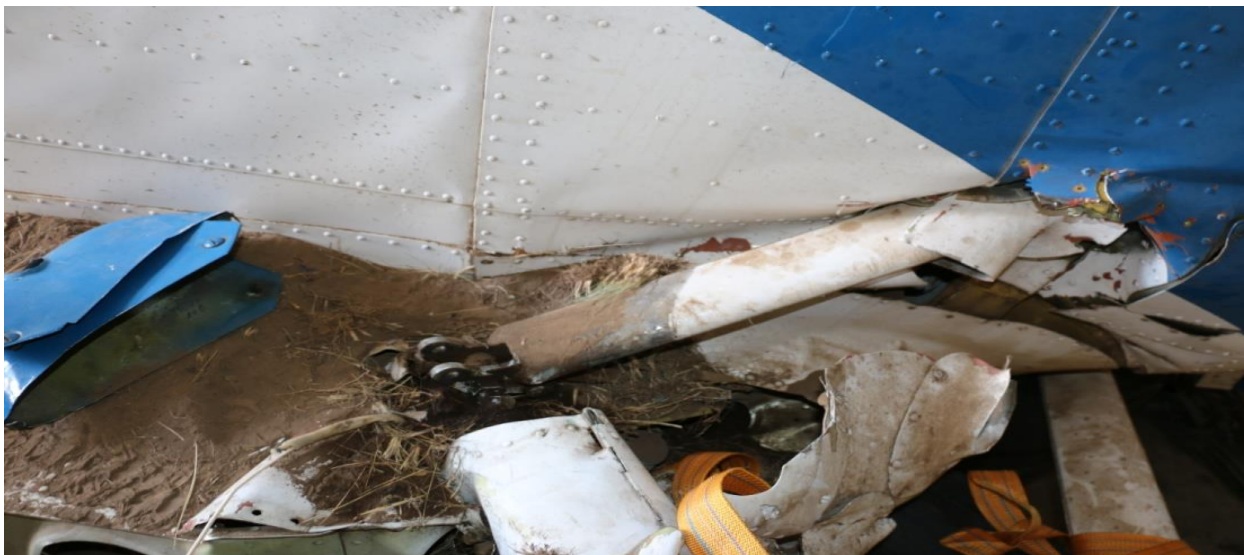
- повреждение ЛКП нижнего капота моторамы;
- разрушение места крепления амортизационной стойки шасси и заднего подкоса шасси к фюзеляжу по правому борту (Рис. 4);

**Рис. 4. Разрушение заднего подкоса шасси к фюзеляжу по правому борту**

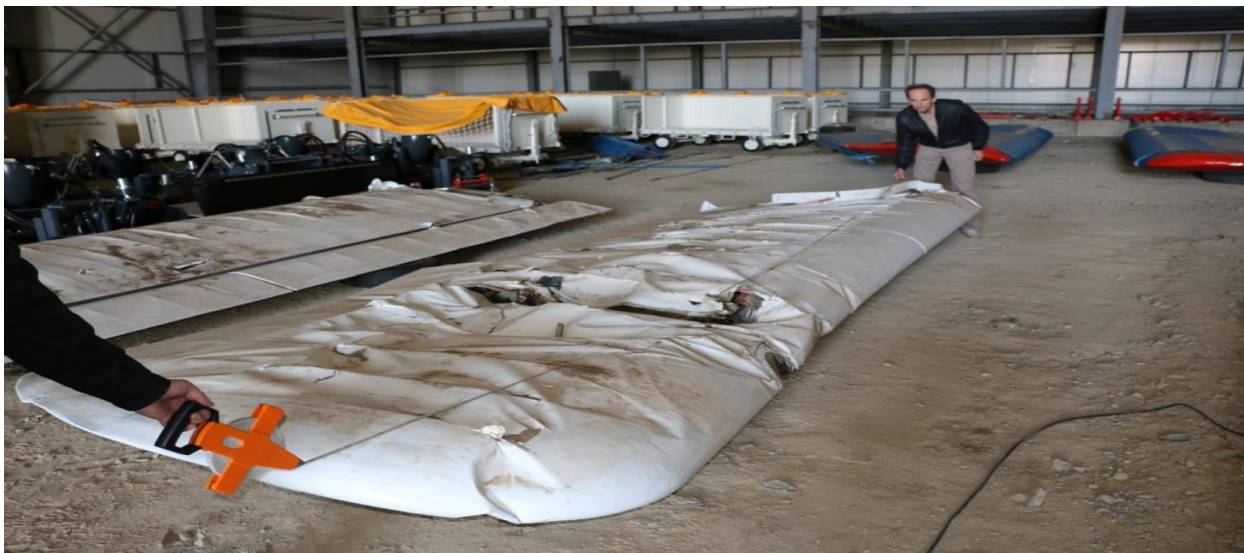
- множественные повреждения зализа фюзеляжа с центропланом (по левому и правому бортам);
- отрыв зализа верхнего крыла с фюзеляжем (по левому и правому бортам);
- множественные разрывы обшивки между шпангоутами № 4 и № 5 фюзеляжа по правому борту;
- множественные разрывы нервюры № 2 центроплана по правому борту;
- разрыв обшивки фюзеляжа снизу в районе нервюр центроплана № 1 и № 2 по правому борту;
- повреждения обтекателя фотолюка, установленного в нижней части фюзеляжа;
- множественные повреждения (разрывы и замятия) обшивки левой консоли нижнего крыла (по всей поверхности);
- множественные повреждения обшивки корневого закрылка левой консоли нижнего крыла;
- множественные повреждения (разрывы и замятия) обшивки и силового набора правой консоли нижнего крыла (по всей поверхности) (Рис. 5);

**Рис. 5. Повреждения (разрывы и замятия) обшивки и силового набора правой консоли нижнего крыла (по всей поверхности)**

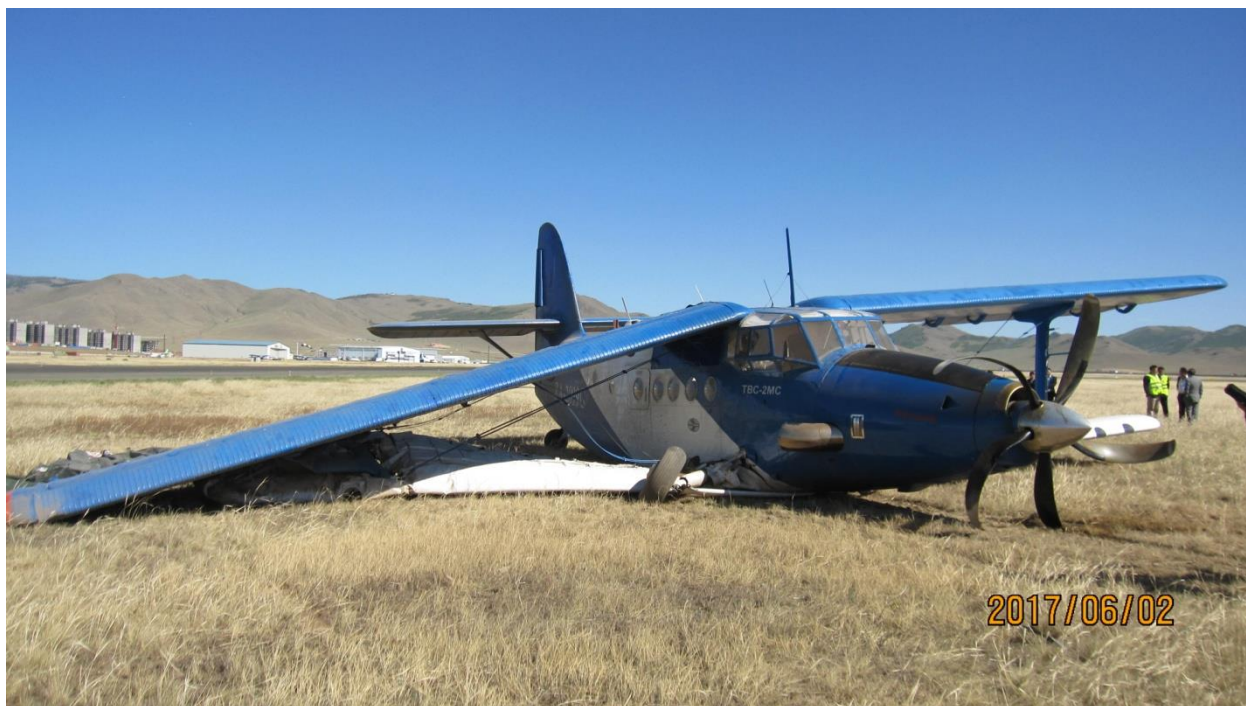
В момент столкновения самолета с землей произошло разрушение правых консолей крыльев, повреждение узлов крепления крыльев к фюзеляжу и элементов стоек шасси (Рис. 6).

Рис. 6. Внешний вид самолета после АП

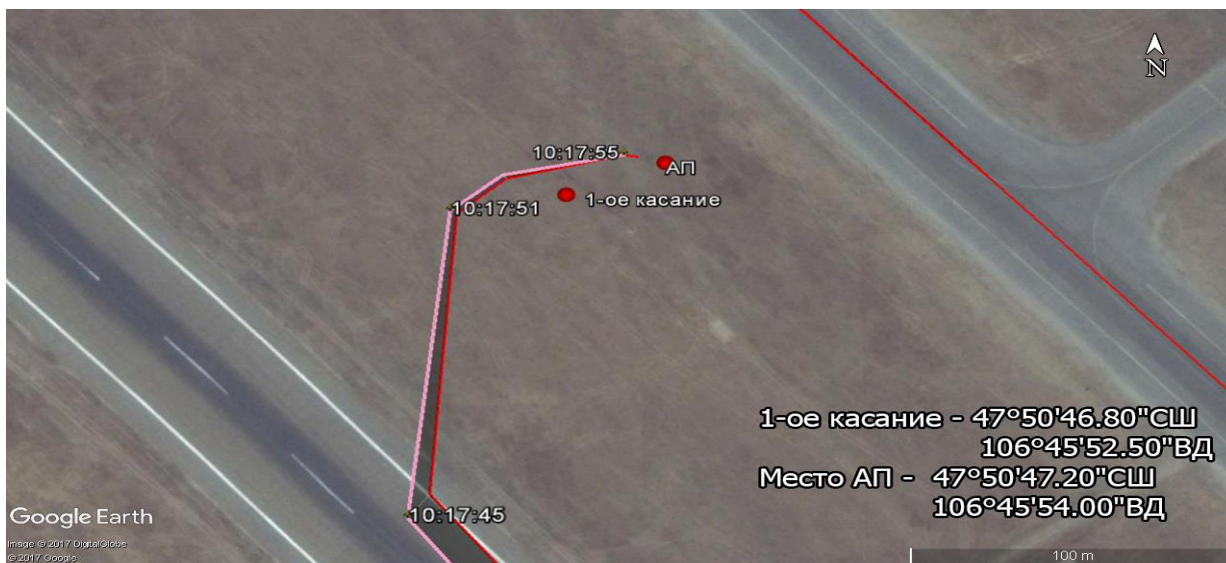
На 35-й секунде полета произошло значительное увеличение угла кабрирования с возникновением правого крена и разворотом самолета вправо с одновременной потерей высоты.

Самолет с увеличивающимся креном, развернувшись приблизительно на угол 120°, столкнулся с земной поверхностью на грунтовом участке между ВПП и МРД с

Траектория движения самолета с момента взлета до его столкновения с землей представлена на Рис. 7.

Рис. 7. Траектория движения самолета от взлета до столкновения с землей (по информации системы «Сигнал S-2550»)
