**МЕЖГОСУДАРСТВЕННЫЙ АВИАЦИОННЫЙ КОМИТЕТ
КОМИССИЯ ПО РАССЛЕДОВАНИЮ АВИАЦИОННЫХ ПРОИСШЕСТВИЙ**

**ОКОНЧАТЕЛЬНЫЙ ОТЧЕТ
ПО РЕЗУЛЬТАТАМ РАССЛЕДОВАНИЯ АВИАЦИОННОГО ПРОИСШЕСТВИЯ**

Вид авиационного происшествия	Авария
Тип воздушного судна	Вертолет R-44
Государственный и регистрационный опознавательные знаки	RA-04196
Собственник	НП «Вертолетный клуб «Солнечный»
Эксплуатант	ООО «АлЮр плюс»
Авиационная администрация	Центральное МТУ Росавиации
Место происшествия	РФ, Воронежская область, Жарковский район, н. п. Колодезный, координаты: 51°19'00.1" с. ш. и 039°18'27.6" в. д.
Дата и время	16.05.2019, 10:55 местного времени (07:55 UTC), день

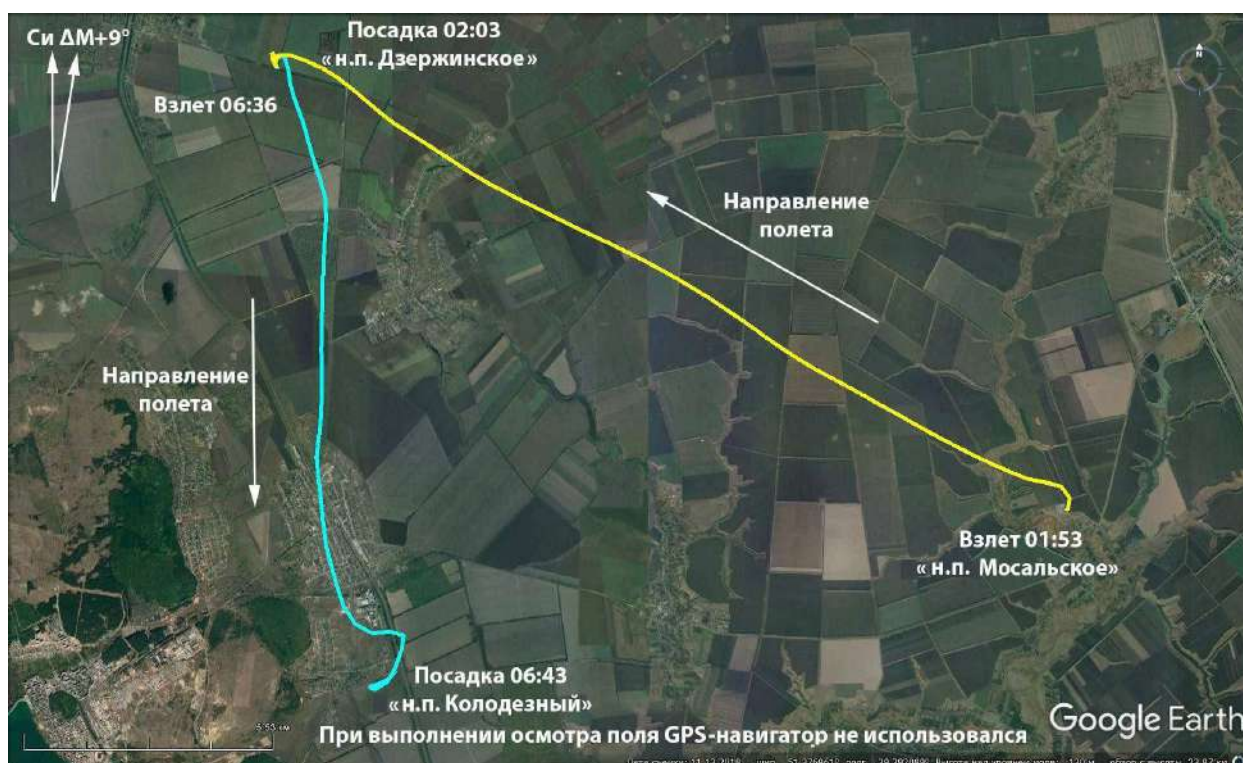
Рис. 1. Траектория движения ВС 16.05.2019, зафиксированная GPS навигатором пилота

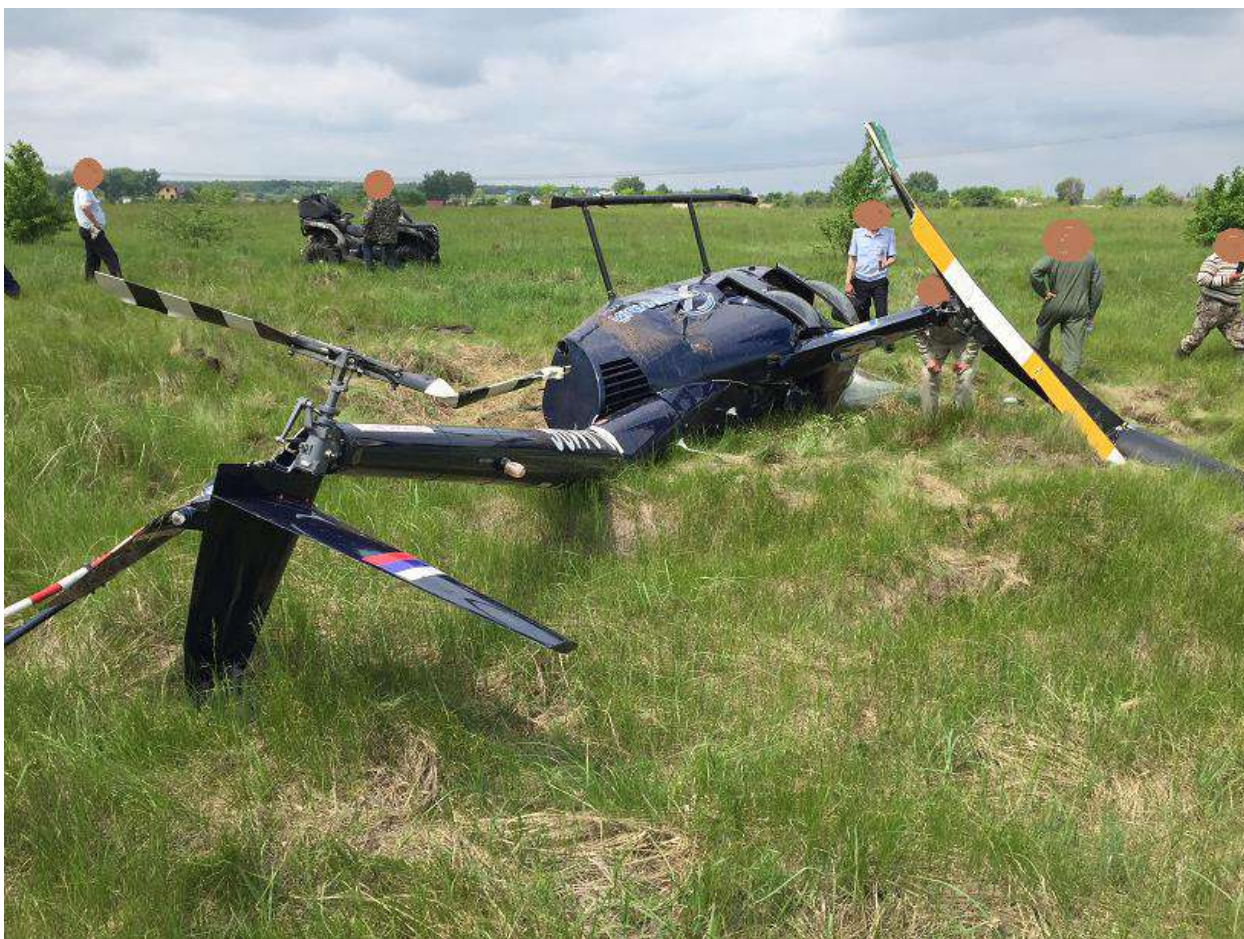
ВС в результате АП разрушено. Повреждения ВС показаны на Рис. 2.

Рис. 2. Повреждения ВС

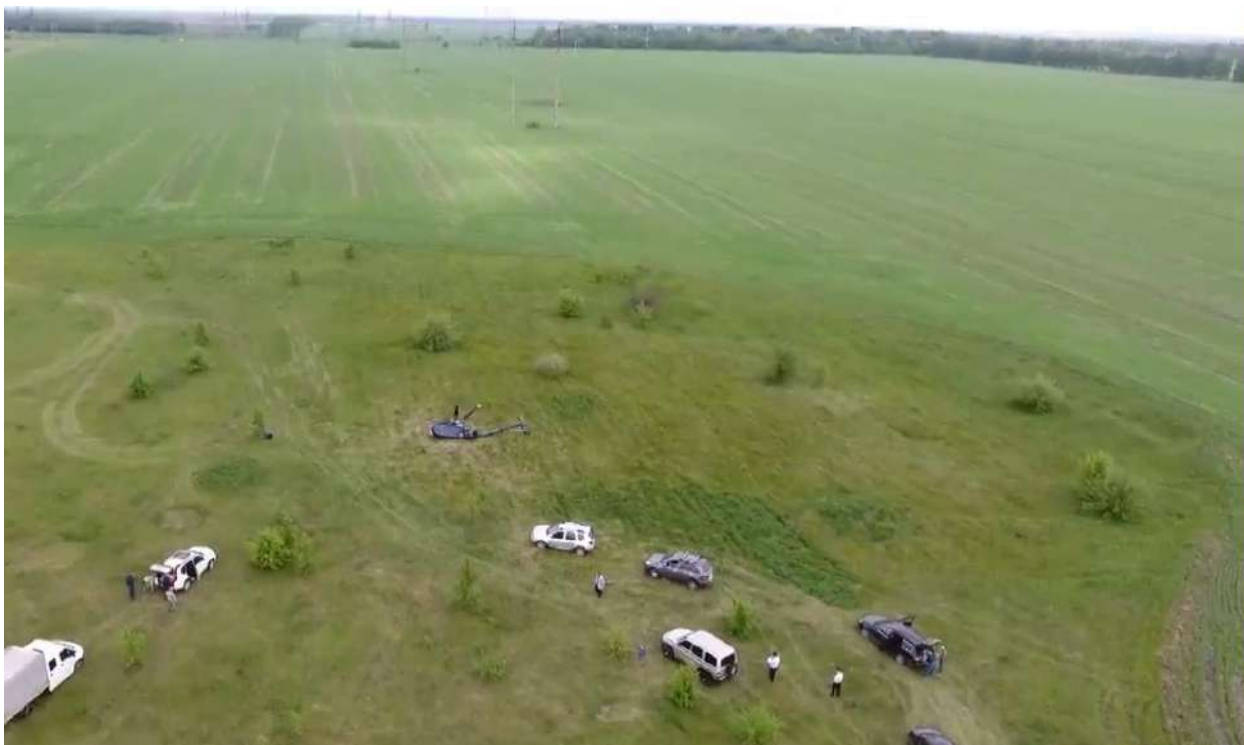
Место АП представляет собой поле с неровностями, покрытое задерненными кочками высотой 15–20 см, примыкающее к полю сельхозназначения, между двумя параллельными линиями высоковольтных ЛЭП.

Рис. 3. Общий вид места АП

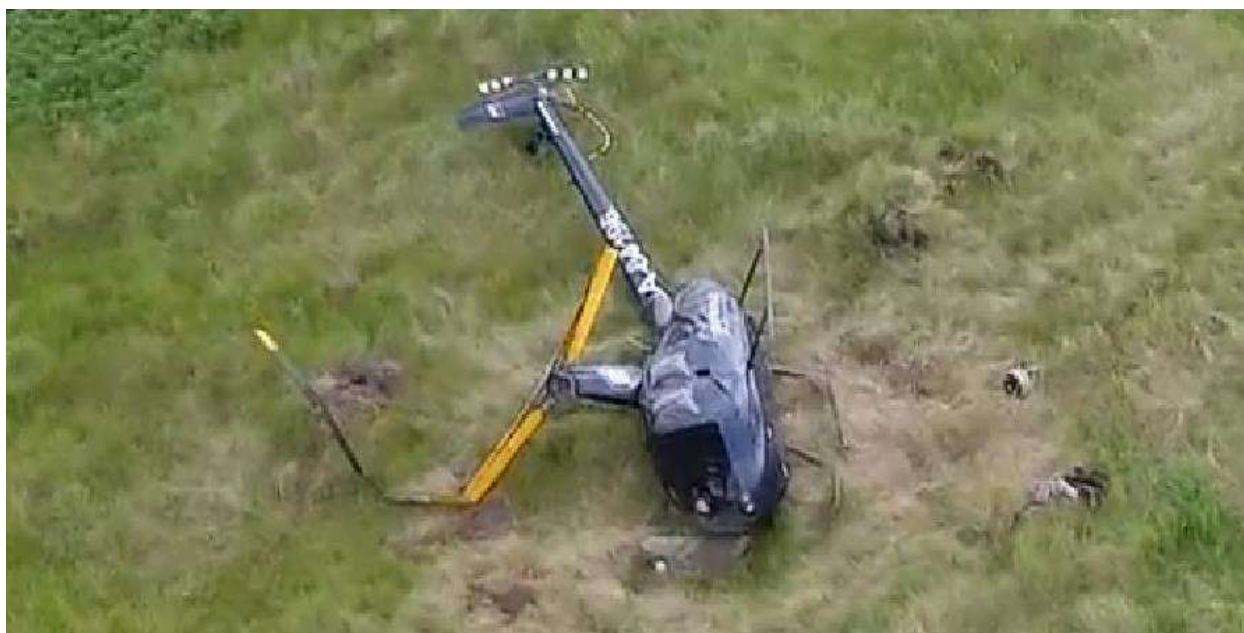
Рис. 4. Положение вертолета на месте АП

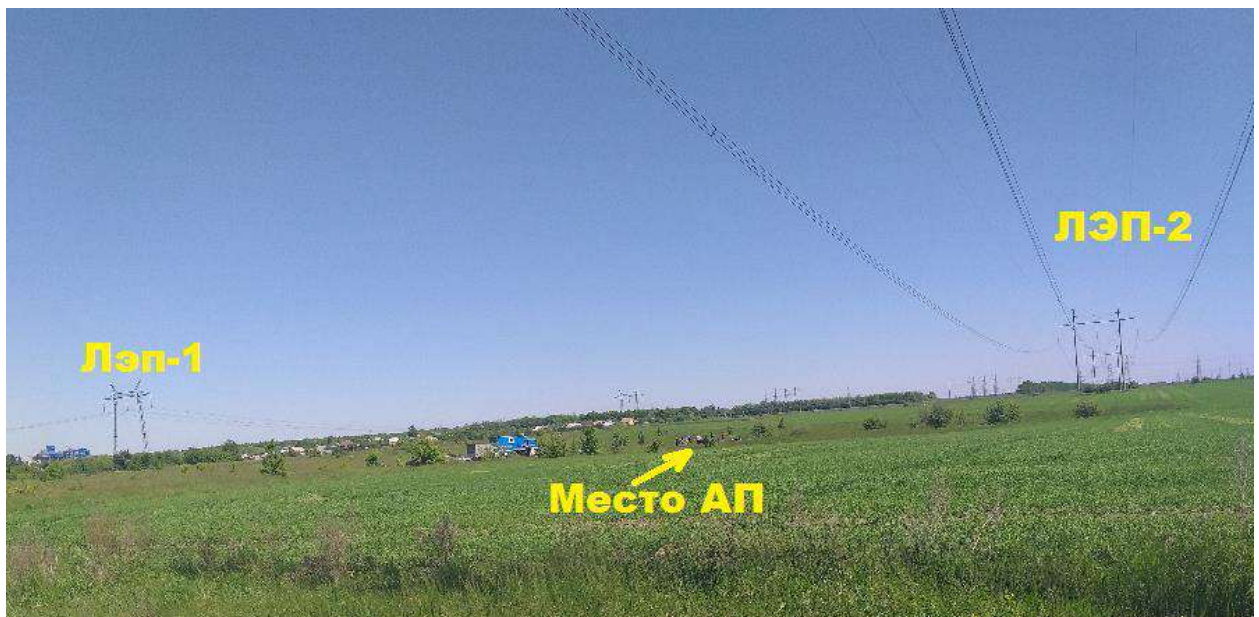
Рис. 5. ЛЭП и место АП

Особенностью данного поля является прохождение по нему 2 высоковольтных ЛЭП с высотой опор 27.5 м и 32 м.

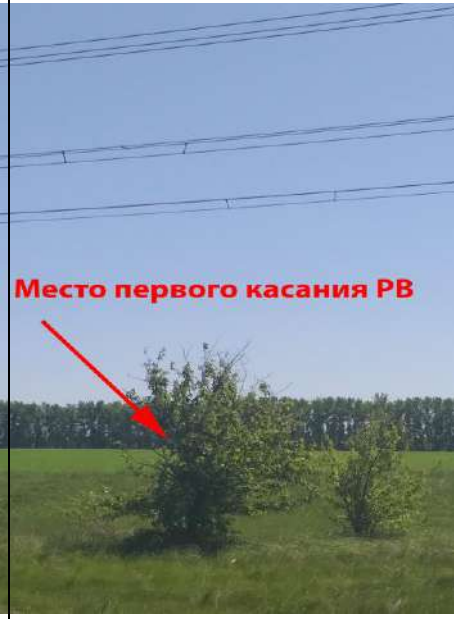
Место первого касания РВ. Отдельно стоящее дерево	30	145	51°18'59.3" с. ш. 39°18'28.7" в. д.
2

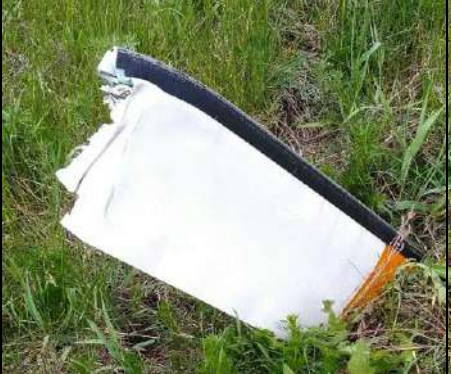
Фрагмент лопасти НВ	148	235	51°18'57.3" с. ш. 39°18'21.9" в. д.

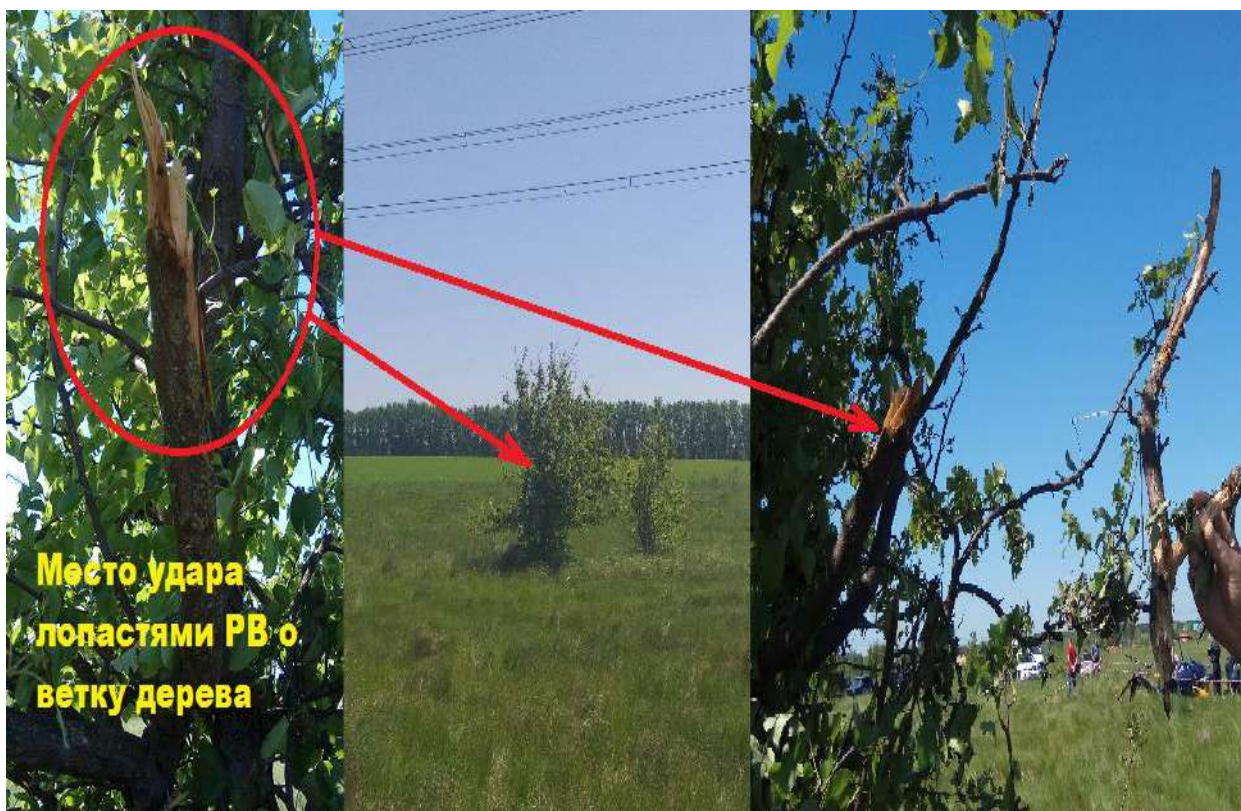
Потеря оборотов привела к просадке вертолета и столкновению с отдельно стоящим деревом лопастями РВ (Рис. 7).

Рис. 7. Место удара лопастями РВ о ветку дерева

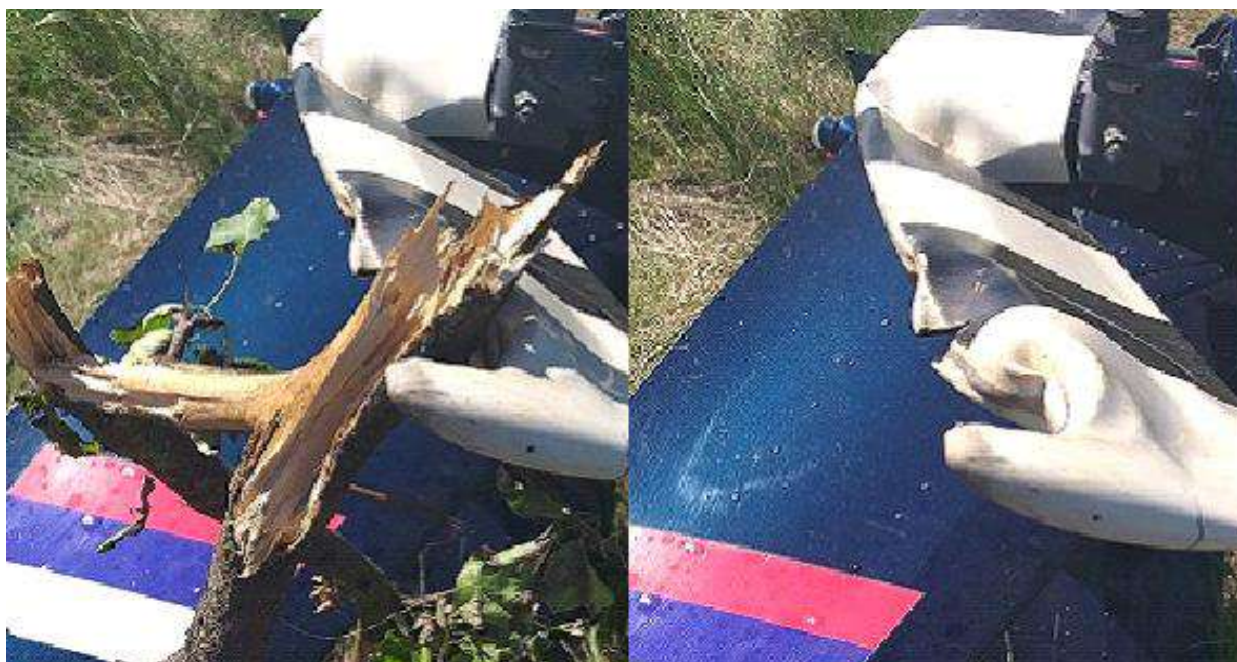
Рис. 8. Повреждения лопасти РВ от столкновения с веткой

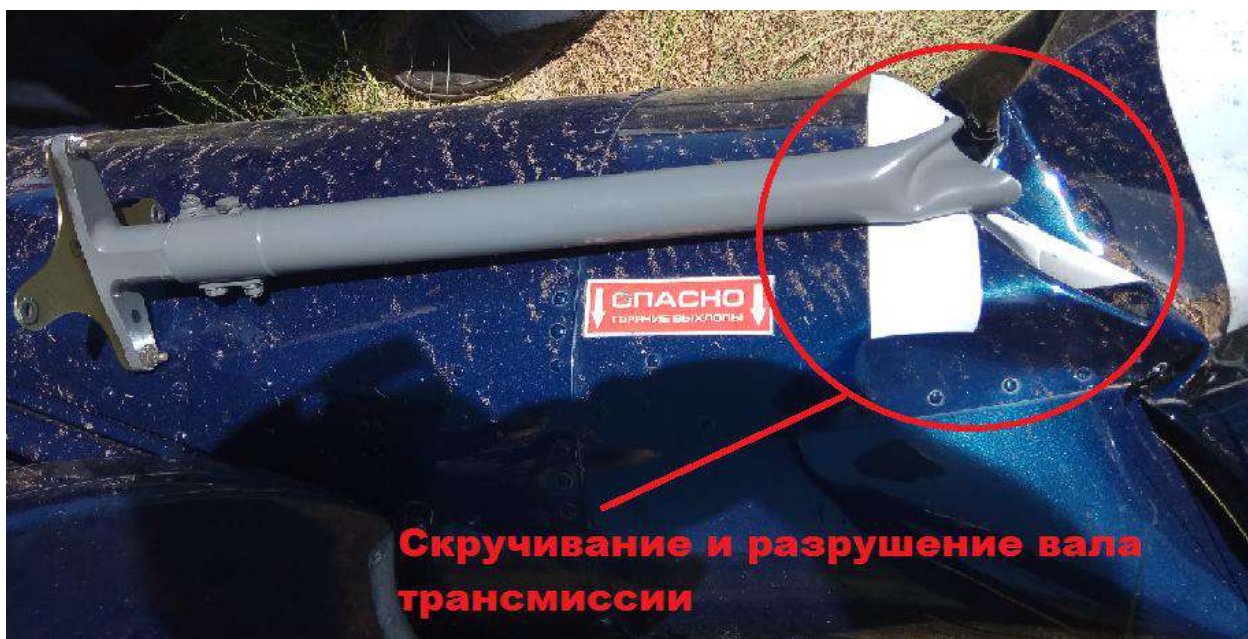
Резкая остановка РВ привела к скручиванию и разрушению вала трансмиссии (Рис. 9) и неуправляемому правому вращению ВС. Совершив один оборот на 360° , вертолет переместился примерно на 30 м (на северо-запад) относительно места первого касания и на втором обороте столкнулся с земной поверхностью.

Рис. 9. Скручивание и разрушение вала трансмиссии
