**МЕЖГОСУДАРСТВЕННЫЙ АВИАЦИОННЫЙ КОМИТЕТ  
КОМИССИЯ ПО РАССЛЕДОВАНИЮ АВИАЦИОННЫХ ПРОИСШЕСТВИЙ**

**ОКОНЧАТЕЛЬНЫЙ ОТЧЕТ  
ПО РЕЗУЛЬТАТАМ РАССЛЕДОВАНИЯ АВИАЦИОННОГО ПРОИСШЕСТВИЯ**

Вид авиационного происшествия	Катастрофа
Тип воздушного судна	Самолет Boeing 737-8KN
Государственный и регистрационный опознавательные знаки	A6-FDN
Собственник	Celestial Aviation Trading 38 Limited (Ireland)
Эксплуатант	Dubai Aviation Corporation (United Arab Emirates)
Авиационная администрация места происшествия	Южное МТУ Росавиации
Место происшествия	Россия, Ростовская область, аэродром Ростов-на-Дону, координаты: 47°15'54.7" с. ш. и 039°49'43.8" в. д.
Дата и время	19.03.2016, 03:42 местного времени (00:42 UTC), ночь

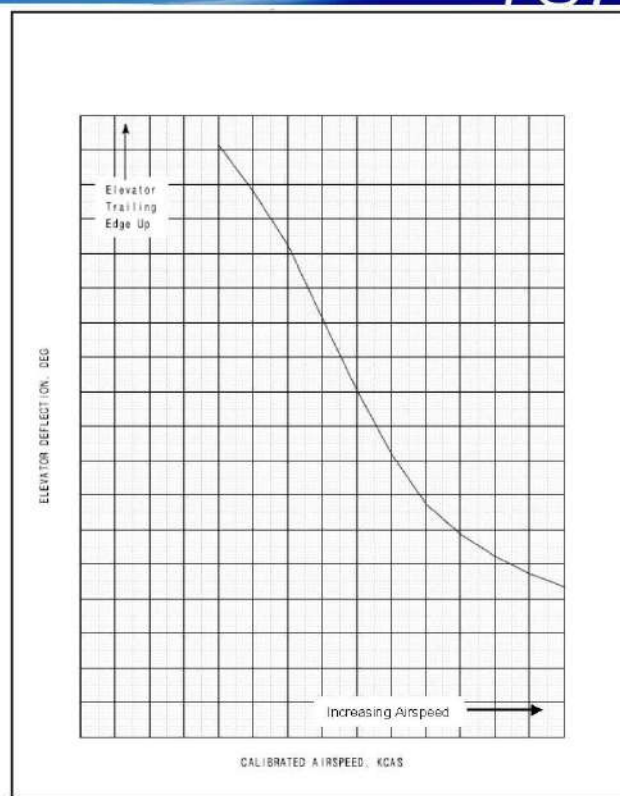
Рис. 48. Зависимость предельного отклонения РВ от скорости

По записи бортового параметрического самописца, непосредственно перед столкновением самолета с землей (приборная скорость  $\approx 340\text{ kt}$ ) при полном отклонении колонки штурвала «на себя» отклонение руля высоты составляло около  $5^\circ$ . Согласно материалам, представленным разработчиком самолета, из-за ограничений располагаемых усилий гидроприводов максимально возможное отклонение руля высоты для заданных условий (высота полета, положение стабилизатора, значение углов атаки и скольжения и так далее) будет являться функцией скорости. На Рис. 48 показан качественный (notional) характер зависимости максимальной располагаемой величины отклонения руля высоты от приборной скорости. Числовые значения шкал не приводятся, так как являются «производственным секретом» (trade secret) компании Boeing. В ходе расследования комиссии была предоставлена указанная зависимость, содержащая числовые значения. Сходимость фактически зарегистрированного отклонения руля высоты и расчетного удовлетворительная.

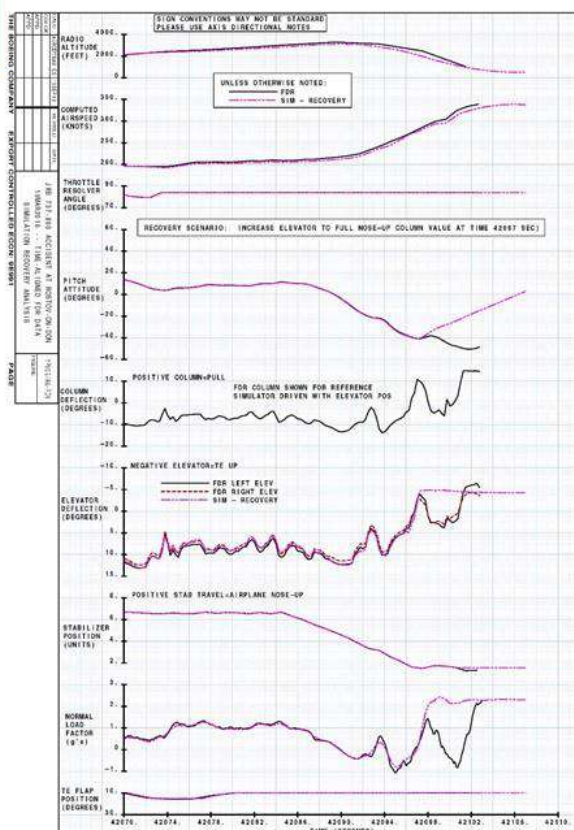
Рис. 48а. Моделирование возможности вывода самолета из снижения

Также были оценены возможности экипажа по выводу самолета из сложившейся ситуации только отклонением колонки штурвала (при сохранении неизменным положений всех остальных органов и поверхностей управления, включая стабилизатор, РУД и закрылки). Моделирование сценария, при котором отклонение колонки штурвала полностью «на себя» (усилия при этом составляют около 125 lb (55 кг)) происходило в момент времени<sup>12</sup>, соответствующий остановке перекладки стабилизатора, когда самолет в снижении пересекал истинную высоту  $\approx 2000\text{ ft}$  (610 м), показало, что вывод самолета из снижения произошел на истинной высоте порядка 500 ft (150 м) с дальнейшим переходом в набор высоты (Рис. 48а).

- It is understood that MAK would like to determine when the airplane was still recoverable with a full aft column input.
- As part of the Boeing simulation data match effort, analysis was performed where FDR column data was replaced with full aft column.
- Analysis data is shown on the plot to the right.
- Full column was applied at time 42097 seconds (pink trace). Column force of 125 lb was sufficient to reach maximum column aft position.
- Conclusion:** With a full and sustained aft column applied at time 42097 seconds, the aircraft would have been recoverable with about 500 feet minimum ground clearance. This is about 2 seconds after the FO said “No! Pull it! Pull it!”, and just after the FO re-stated “Pull it!”
- The airplane was also fully recoverable with column input any time prior to 42097 seconds.

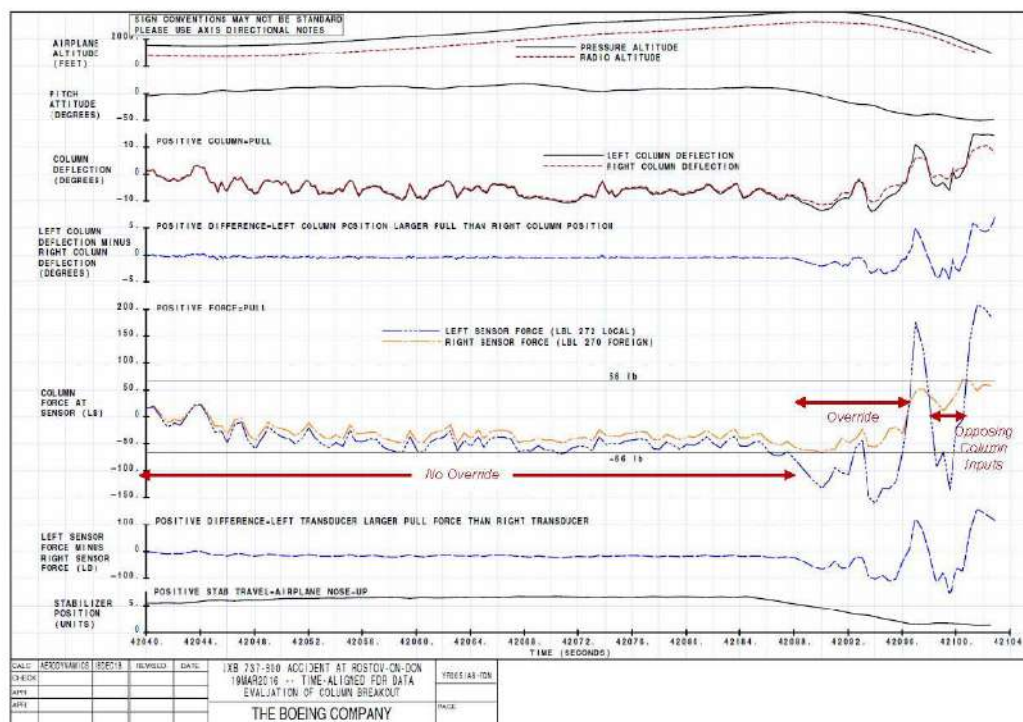
Рис. 49. Срабатывание механизма «расцепки» штурвалов и «двойное» управление по тангажу

Судя по записи FDR (Рис. 49)<sup>13</sup>, в аварийном полете, вплоть до момента времени 00:41:32 (42088 на графике ниже), усилия на датчиках были менее 66 lb и «расцепки» штурвалов не происходило. После указанного момента времени произошла расцепка штурвалов, при этом на всем рассматриваемом интервале активное пилотирование осуществлялось с рабочего места KBC.

В интервале времени 00:41:44 – 00:41:47 (42098 – 42101 на Рис. 49) усилия на левом и правом датчиках имеют противоположные знаки, что свидетельствует о разнонаправленных действиях пилотов: КВС – на пикирование, второй пилот – на кабрирование. Указанный интервал совпадает со срабатыванием сигнализации EGPWS.

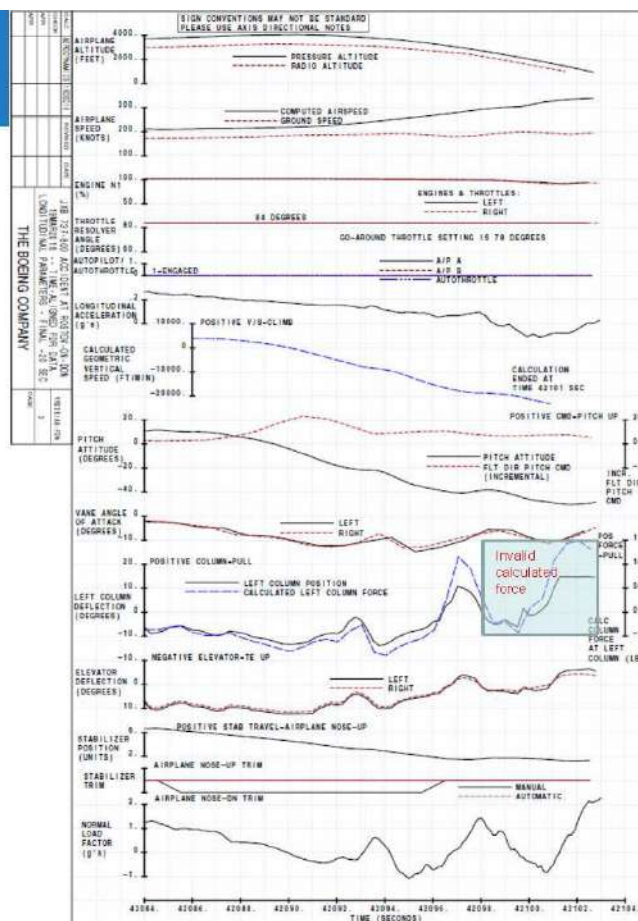
Рис. 50. Расчетные усилия на штурвале КВС

Note: The column force calculation assumes only one pilot is applying force, and is invalid if more than one pilot is applying force to the control columns at the same time.

The shaded region in the plot denotes where FDR column sensor force data indicates both pilots were likely applying column force, and the calculated data is not valid.

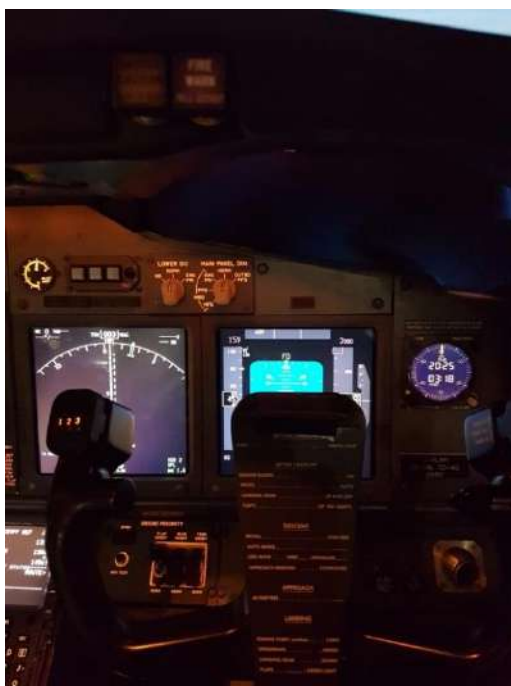
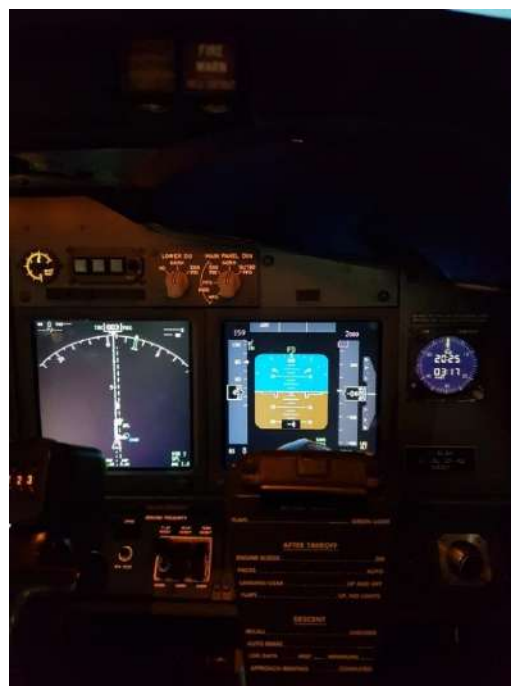
Рис. 52. Фотографии видимости PFD при различных положениях колонки штурвала

В ходе работы комиссии рядом пилотов было отмечено, что при правильной посадке в кресле по мере отклонения штурвала «от себя» обзор показаний PFD ухудшается

(Рис. 52). При отклонении на величину более  $3/4$  полного хода значительная часть PFD «закрывается» от пилота. Комиссия считает, что в конкретном полете данный фактор не оказал значительного влияния, так как КВС пилотировал самолет по HUD, а второй пилот в целом правильно определял положение самолета и делал КВС соответствующие подсказки. В то же время, данные особенности должны быть дополнительно проанализированы и доведены до пилотов с целью контроля соответствующих рисков.

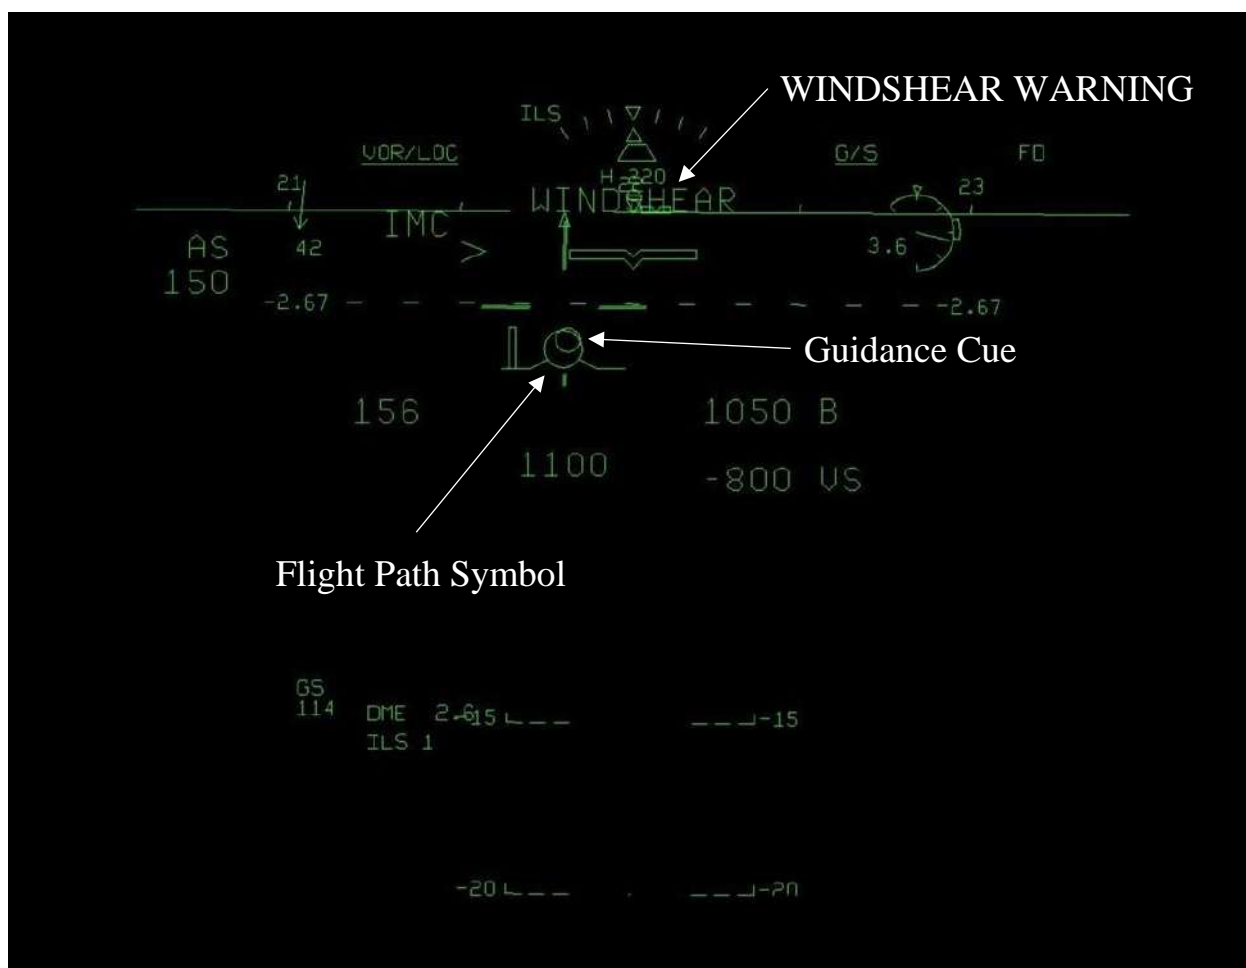
Рис. 54. Реконструкция изображения HUD в момент времени 22:42:02 (появление сигнализации о сдвиге ветра)<sup>26</sup>

Однозначно определить причины отключения автопилота не представилось возможным. Вероятно, это было вызвано усилившейся турбулентностью. После отключения автопилота KBC сообщил, что сейчас *«потрясет, потом успокоится»* и что он *«следует по указателю заданной линии пути, а скорость медленно будет возвращаться»*.

**Примечание:** В переговорах KBC использовал термин *«сие»*. Из контекста данной фразы, а также с учетом положений РПП авиакомпании и нахождения HUD в активном (рабочем) состоянии (по данным FDR), комиссия делает вывод, что KBC пилотировал самолет по сигналам HUD. На данном этапе полета KBC, очевидно, использовал указатель заданной линии пути (*Guidance Cue*). В этом случае задача пилота состоит в том, чтобы *«накрыть»* указатель заданной линии пути указателем текущей линии пути (*Flight Path Symbol*) (Рис. 54).

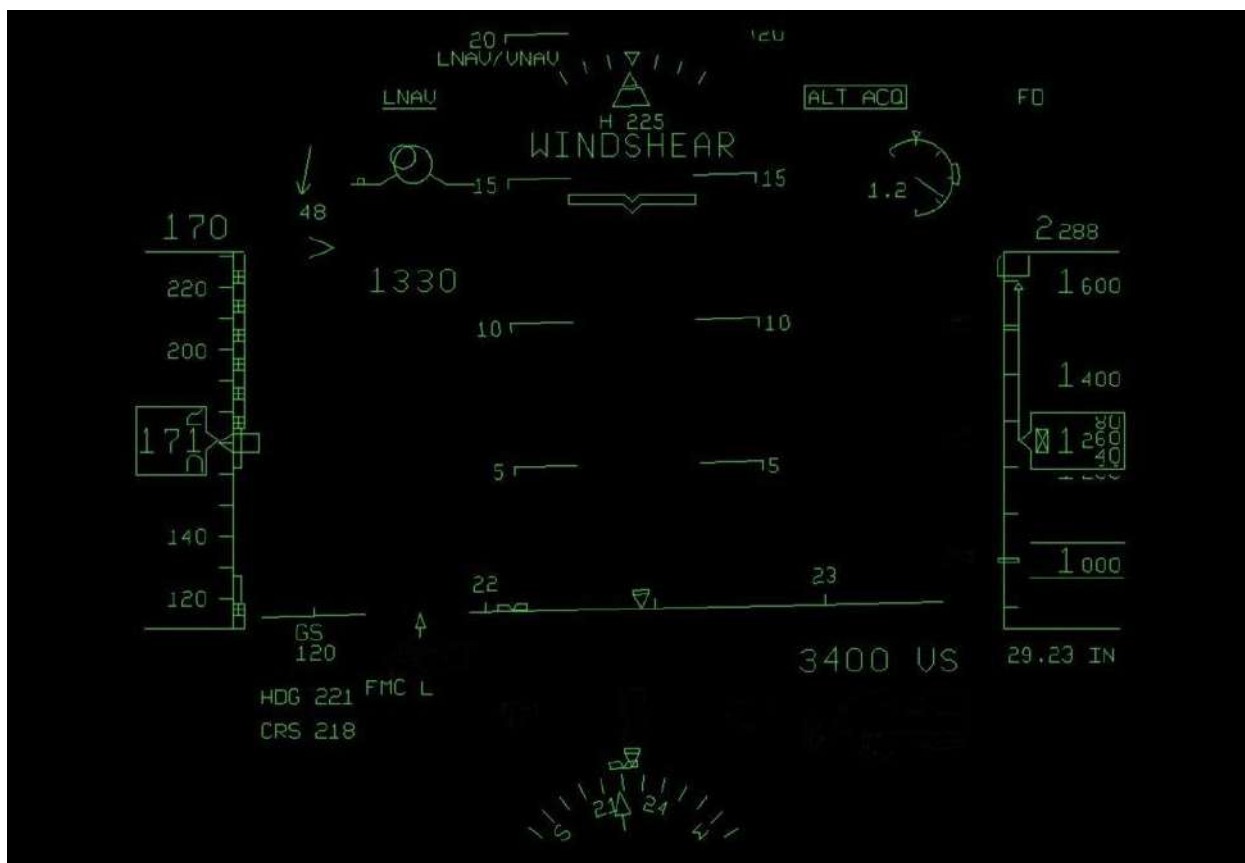
Рис. 58. Реконструкция изображения HUD в момент времени 22:42:13 (включение режима ALT ACQ)

Поскольку на MCP была выставлена высота ухода на второй круг 2300 ft, за 1000 ft до данной высоты (в 22:42:13), в соответствии с логикой работы автоматической системы управления, включился режим «ALT ACQUIRE» («ВЫХОД НА ЗАДАННУЮ ВЫСОТУ») (Рис. 58).

Члены экипажа включение данного режима не озвучили, возможно из-за того, что второй пилот в этот момент был занят ведением переговоров с диспетчером. По информации авиакомпания, при подготовке пилотов обращается внимание на выполнение принципа AVIATE-NAVIGATE-COMMUNICATE (УПРАВЛЯЙ САМОЛЕТОМ-ОСУЩЕСТВЛЯЙ НАВИГАЦИЮ-ВЕДИ РАДИОСВЯЗЬ). Вероятно, столь ранний доклад диспетчеру об уходе на второй круг «в ущерб» контролю за параметрами полета был связан с необходимостью запроса дальнейшего набора высоты (выше установленной высоты ухода на второй круг), так как сигнализация о сдвиге ветра продолжала индицироваться.

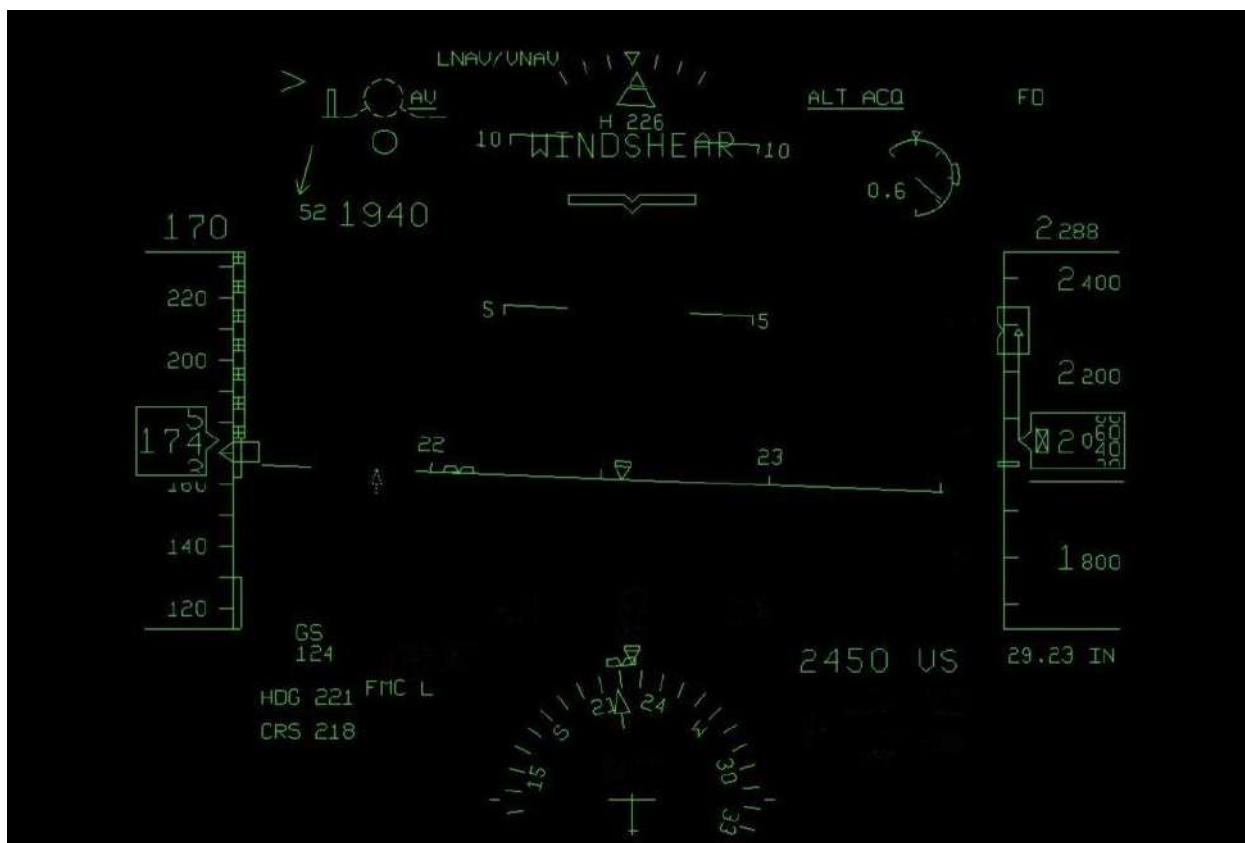
Рис. 59. Реконструкция изображения HUD в момент времени 22:42:27.5 (первое нажатие на кнопки ручного управления стабилизатором)

В это время на HUD индекс текущей линии пути был выше индекса заданной линии пути (Рис. 59 и Рис. 60), то есть для выдерживания заданной траектории требовались дополнительные управляющие действия «на пикирование». При сохранении положения колонки КВС дополнительно приблизительно на 4 секунды нажал на штурвале кнопки перекладки стабилизатора в направлении на пикирование (угол отклонения стабилизатора изменился на 1.8°), что привело к уменьшению угла тангажа до 3–4° и дополнительному разгону скорости.

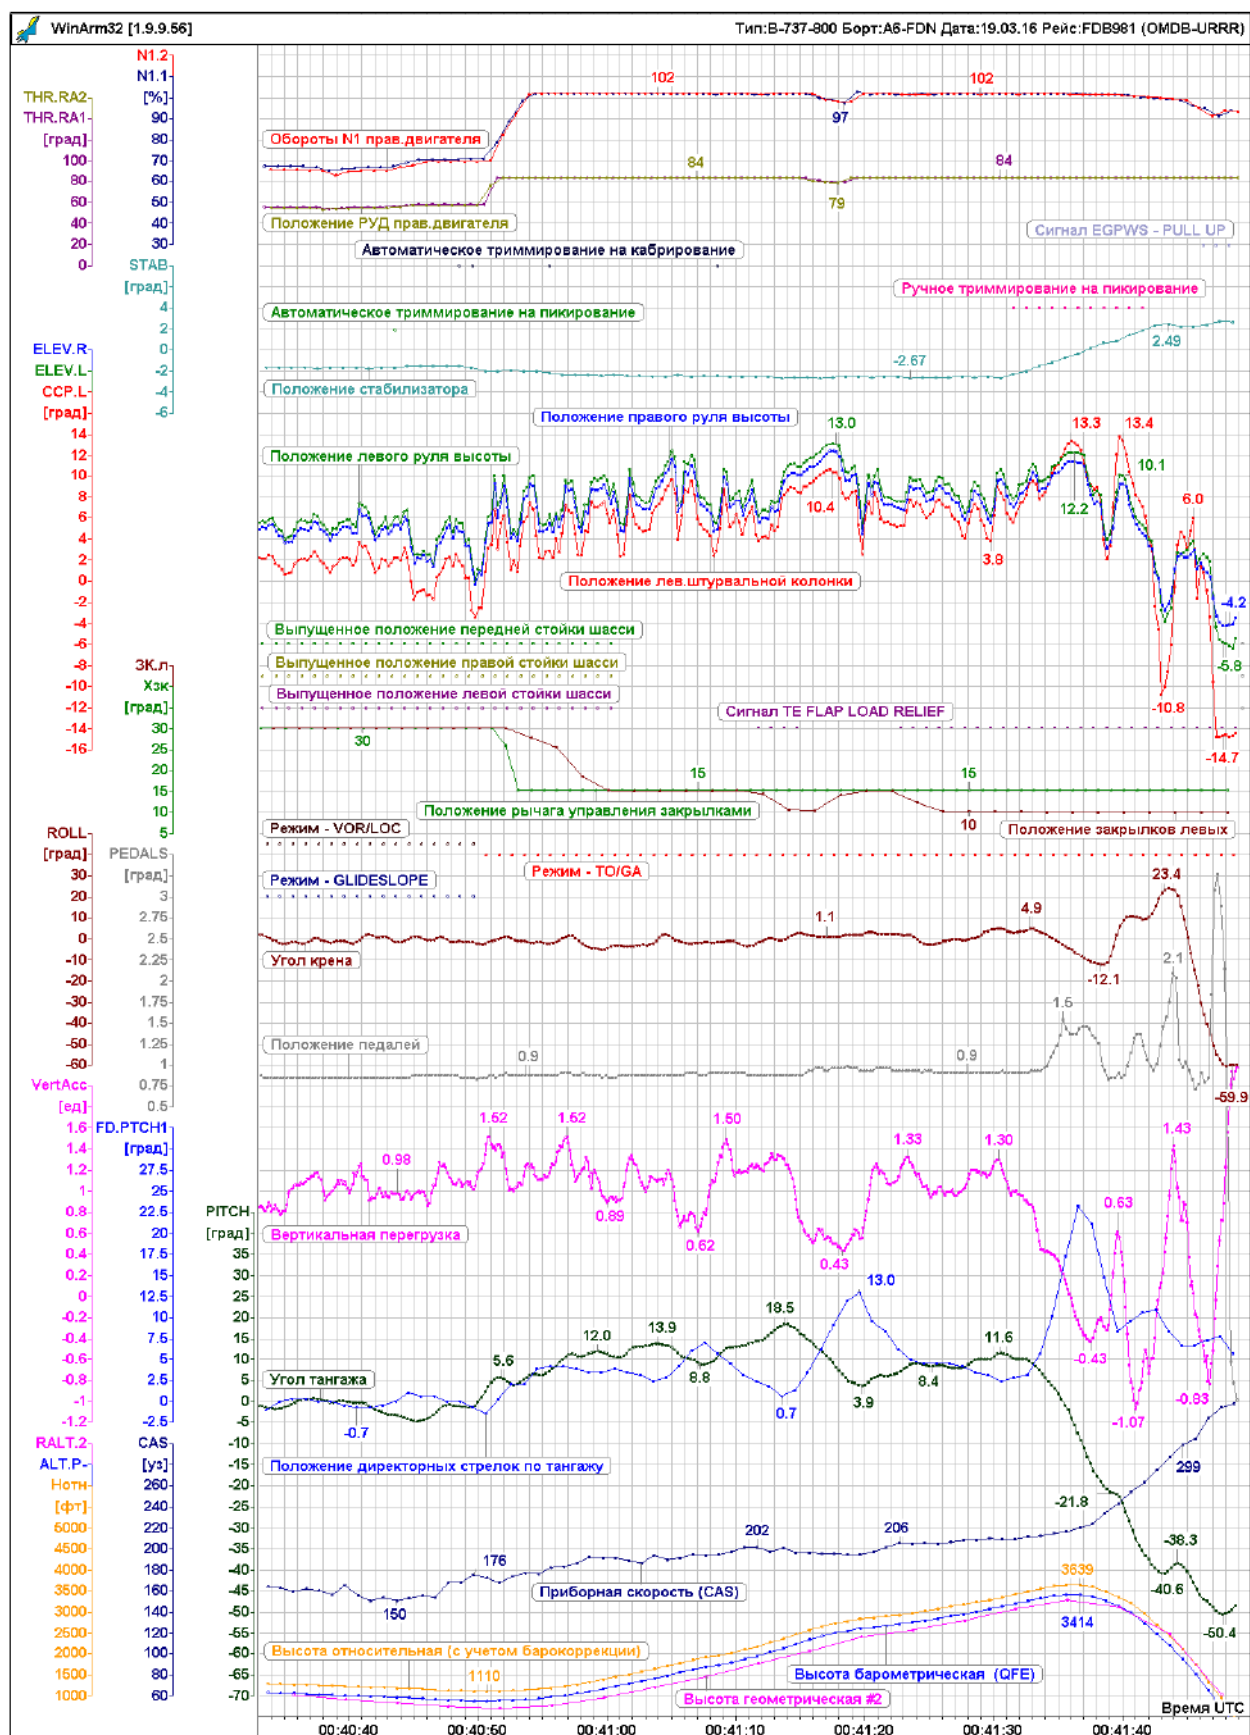
Рис. 63. Параметры полета при втором уходе

В 00:40:50 был активирован режим TO/GA, а РУД переставлены на максимальную тягу. Параметры полета при уходе на второй круг представлены на Рис. 63.

На момент начала ухода высота полета составляла 1100 ft по QNH (250 м по QFE), а скорость 173...175 kt, то есть была равна  $V_{fe}$  для закрылков 30°. По имеющейся информации невозможно однозначно определить, воспринял ли КВС скачкообразное увеличение показаний скорости как один из признаков попадания в сдвиг ветра (согласно QRH D6-27370-8KN-JXB страница MAN.1.9, изменение приборной скорости на 15 kt на высоте менее 1000 ft относится к «неприемлемым отклонениям» (unacceptable flight path deviations), которые, в свою очередь, являются одним из признаков попадания в сдвиг ветра), или как обычный признак нестабилизированного захода на посадку. Можно предположить, что, переставив РУД на максимальную тягу, КВС («внутри себя») начал выполнять, как и при первом заходе, маневр по выходу из сдвига ветра. Тем более, что, если КВС воспринял указанный скачок скорости как признак попадания в сдвиг ветра, данный маневр напрямую (безальтернативно) предписывается QRH.

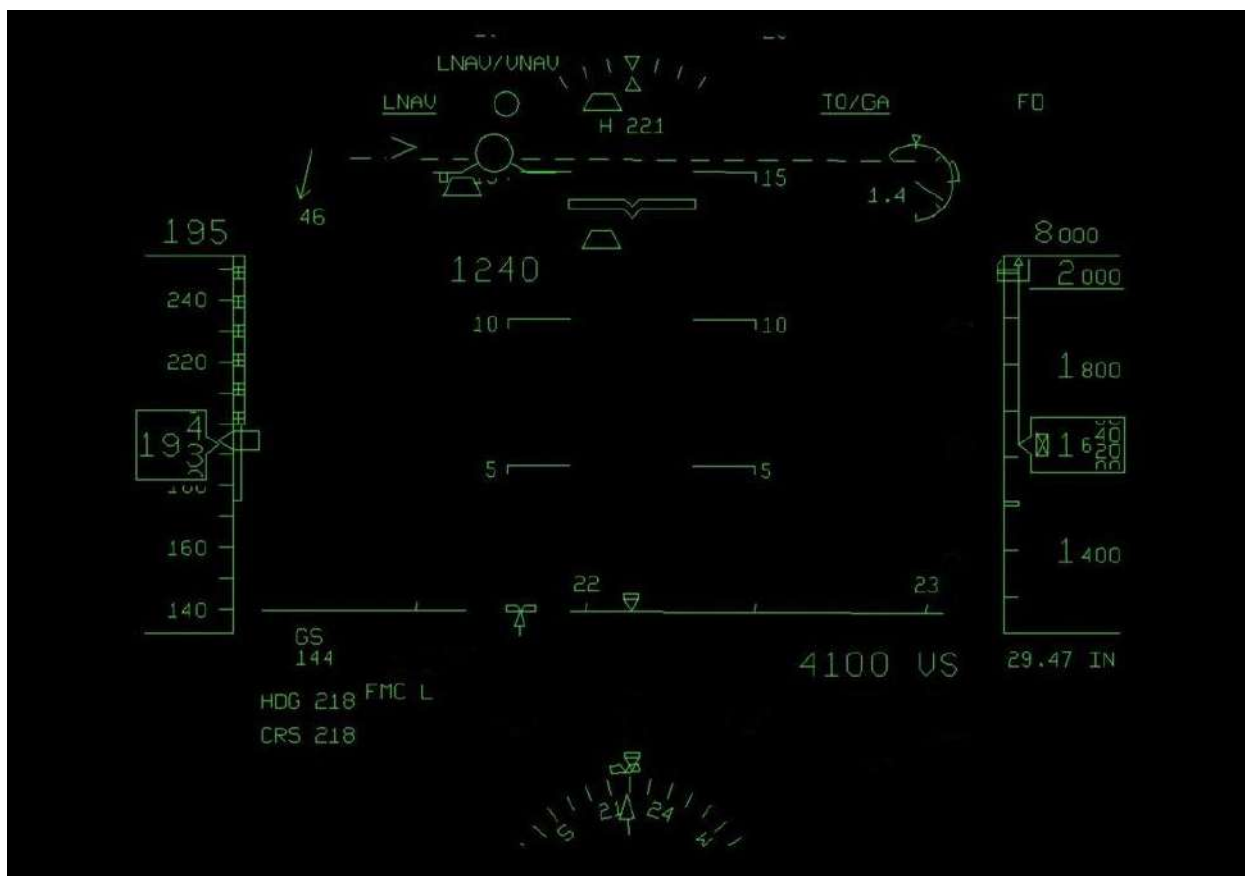
Рис. 65. Реконструкция изображения HUD в момент времени 00:41:03 (локальный максимум тангажа  $\approx 14^\circ$ )

В результате, все дальнейшие действия в условиях быстроменяющейся ситуации, которая переходила в разряд нестандартных (неоттренированных), носили запоздалый характер. Анализируя значения угла набора (тангажа) становится очевидным, что пилотирующий пилот (КВС) так и не смог создать рекомендованный FCOM первоначальный угол тангажа 15°. Фактический угол тангажа изменялся ступенчато (6°, 12°, 14°, 9°, 14°, 18.5°, 4°). В отличие от первого захода, КВС не смог выдержать траекторию набора, задаваемую директорной стрелкой тангажа, положение которой на PFD, в те же моменты времени, составляло<sup>30</sup> (4°, 3.5°, 2.5°, 7°, 3°, 1°, 13°). Реконструкция изображения HUD в моменты времени 00:41:03 (локальный максимум тангажа 14°), 00:41:07 (локальный максимум директорной стрелки по тангажу 7°), 00:41:13 (максимальный достигнутый тангаж 18.5°), 00:41:19 (локальный максимум директорной стрелки по тангажу 13°) представлена на рисунках ниже (Рис. 65, Рис. 66, Рис. 67 и Рис. 68).

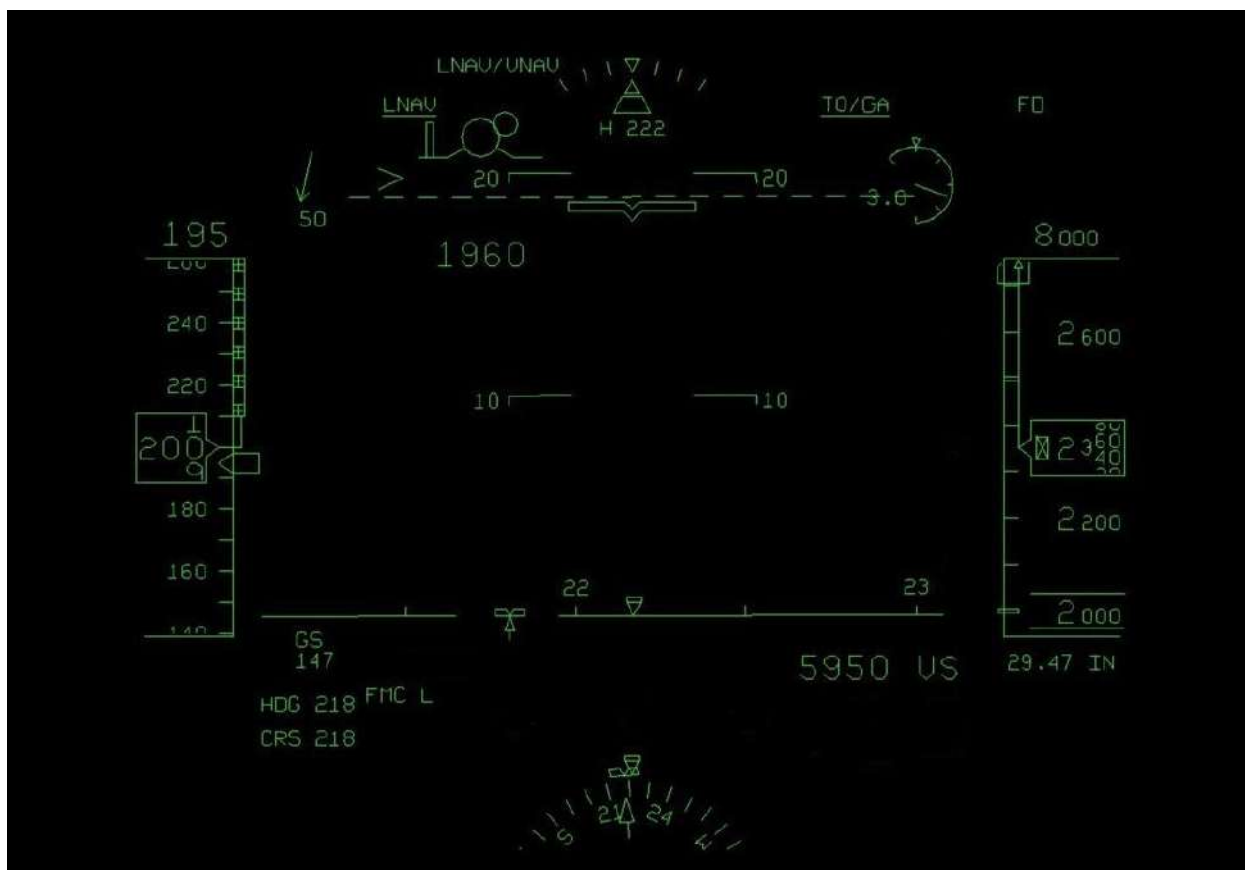
Рис. 67. Реконструкция изображения HUD в момент времени 00:41:13 (локальный максимум тангажа  $\approx 18.5^\circ$ )

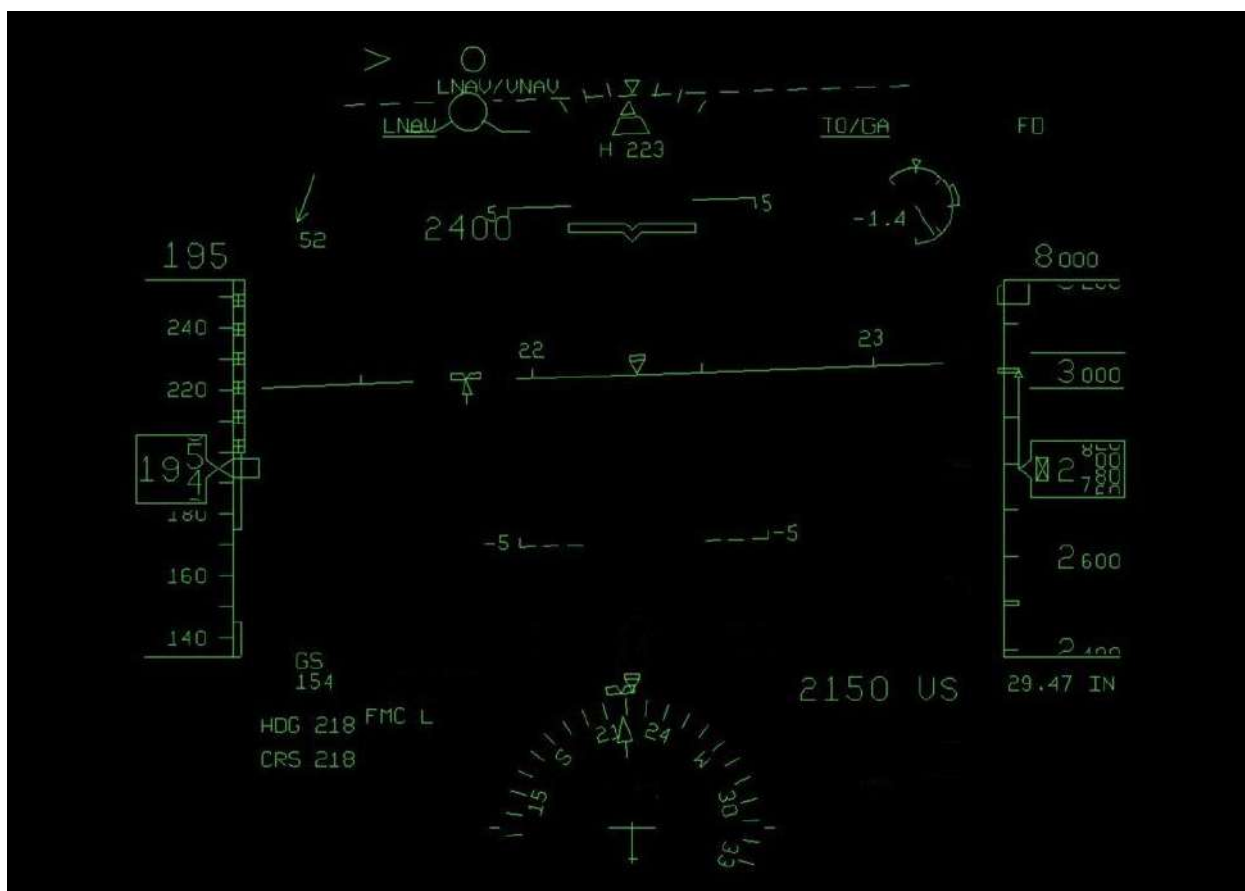
Рис. 68. Реконструкция изображения HUD в момент времени 00:41:19 (локальный максимум директорной стрелки по тангажу  $\approx 13^\circ$ )

Средний угол тангажа в наборе составил около 10°, чего было явно недостаточно для данных условий с учетом того, что:

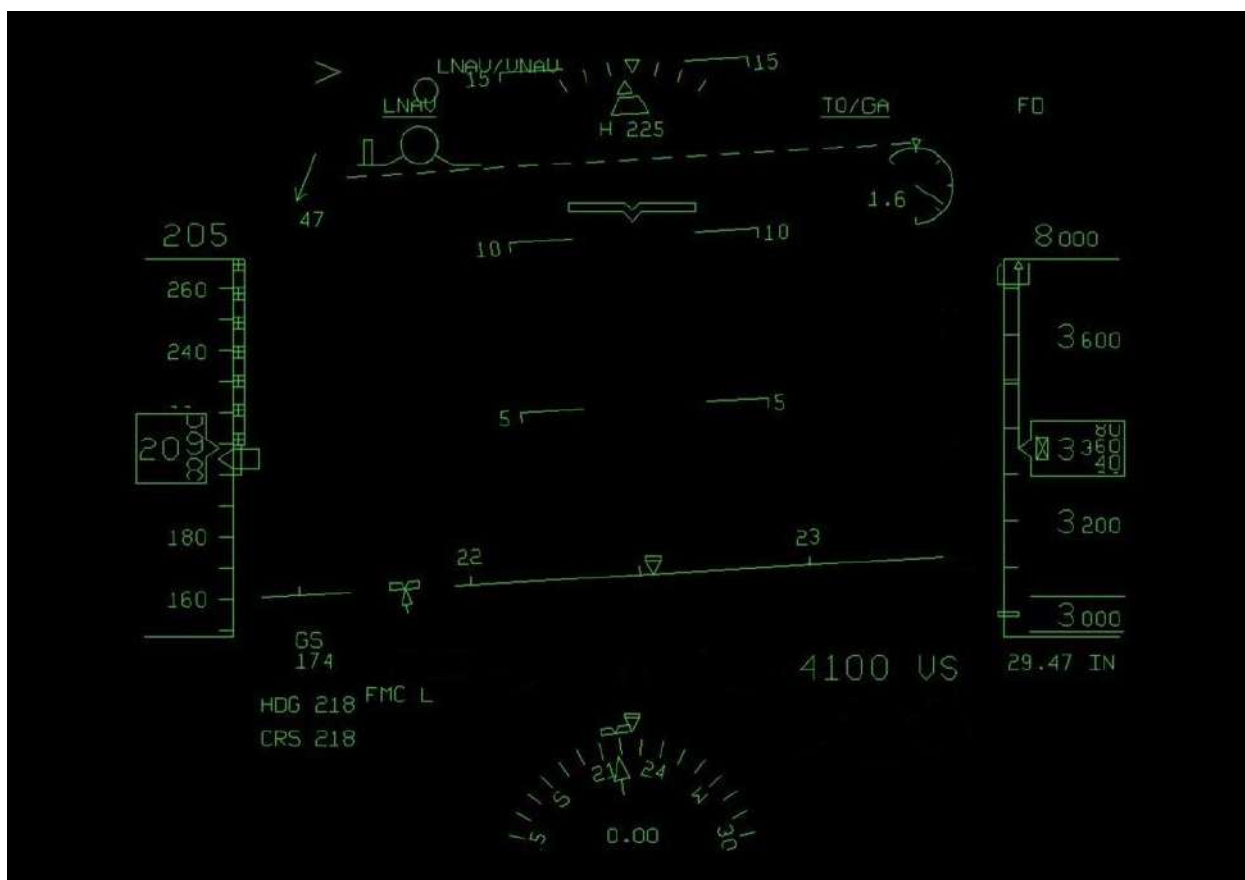
**Рис. 69. Реконструкция изображения HUD в момент времени 00:41:30.5 (начало перекладки стабилизатора на пикирование)**

Из рисунка видно, что система «командовала» увеличение угла тангажа (пунктирная линия – TO/GA pitch target line находится выше символа самолета). То есть, наиболее вероятно, КВС данным действием пытался именно «снять» «толкающие» усилия на колонке штурвала, а не переводить самолет на пикирование. Однако, по мере перекладки стабилизатора, КВС не возвращал штурвал в нейтральное положение, при этом гашетка управления стабилизатором оставалась нажатой необычно длительное время (12 секунд!!!).

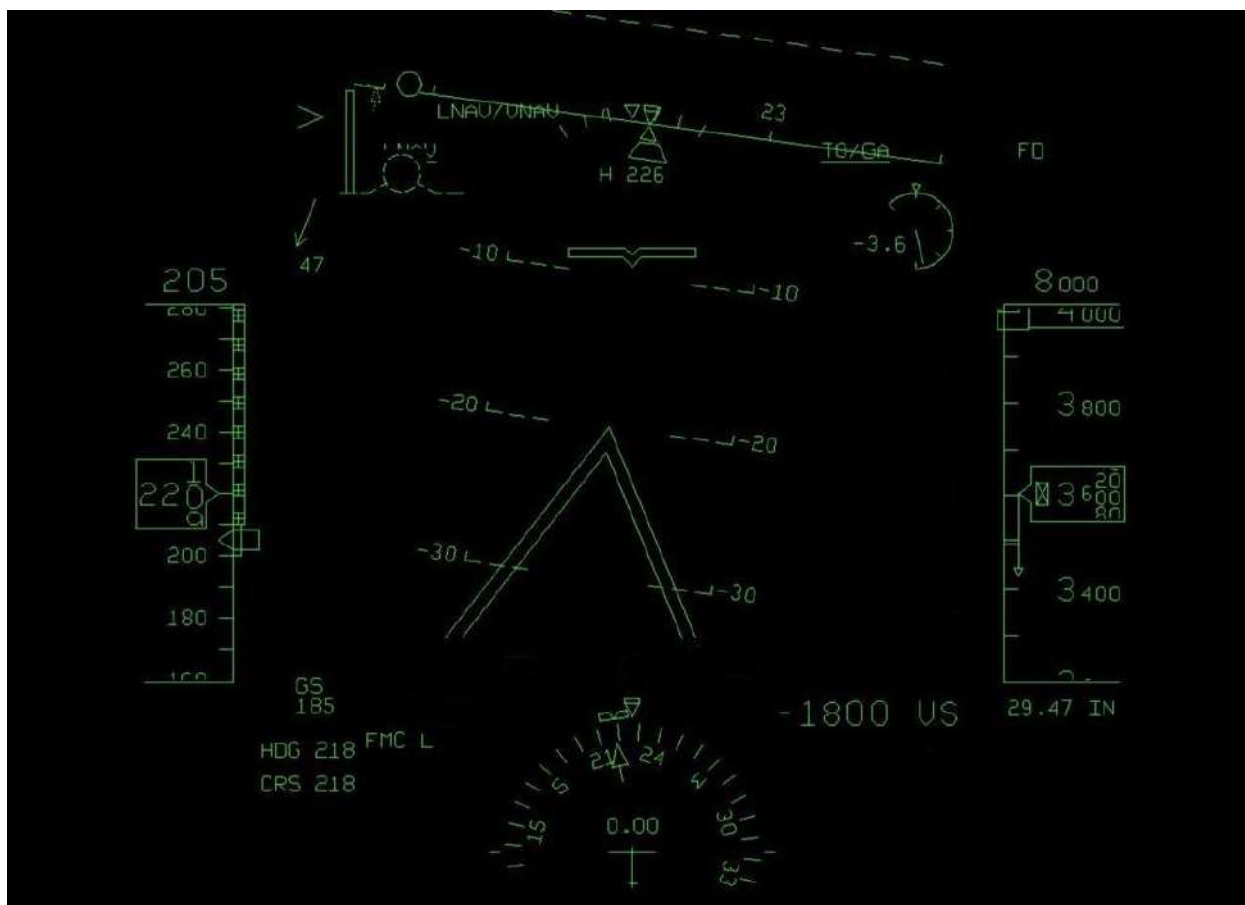
Рис. 70. Реконструкция изображения HUD в момент времени 00:41:36

На Рис. 70, при текущем значении угла тангажа на пикирование около  $10^\circ$ , на HUD отображается «шеvron тангажа» (Pitch Chevron), указывающий вверх (направление вывода самолета в «нормальный полет»), с вершиной на значении угла тангажа  $20^\circ$  на пикирование, при этом сам HUD все еще находится в режиме отображения PRI. Шеврон тангажа появляется при переходе HUD в «сжатый» (compressed) режим. Данный режим автоматически активируется, когда из-за фактического пространственного положения самолета HUD больше не может отображать линию горизонта и/или символ текущей линии пути в обычном режиме. В «сжатом» режиме отображения цена деления шкалы тангажа увеличивается вдвое, с  $5$  до  $10^\circ$ . Из рисунка видно, что в данном режиме перестает соблюдаться пропорция между положениями символов, отображающих заданную и фактическую траектории (линии пути) полета самолета и заданный и фактический угол тангажа. При этом символ, отображающий фактическую траекторию полета, становится пунктирным («мнимым», «ghosted» – термин, примененный в Руководстве пользователя HUD), то есть больше не отображает «реальную картину полета» («no longer conformal with real world»), хотя и находится качественно в правильном положении относительно символа заданной траектории.

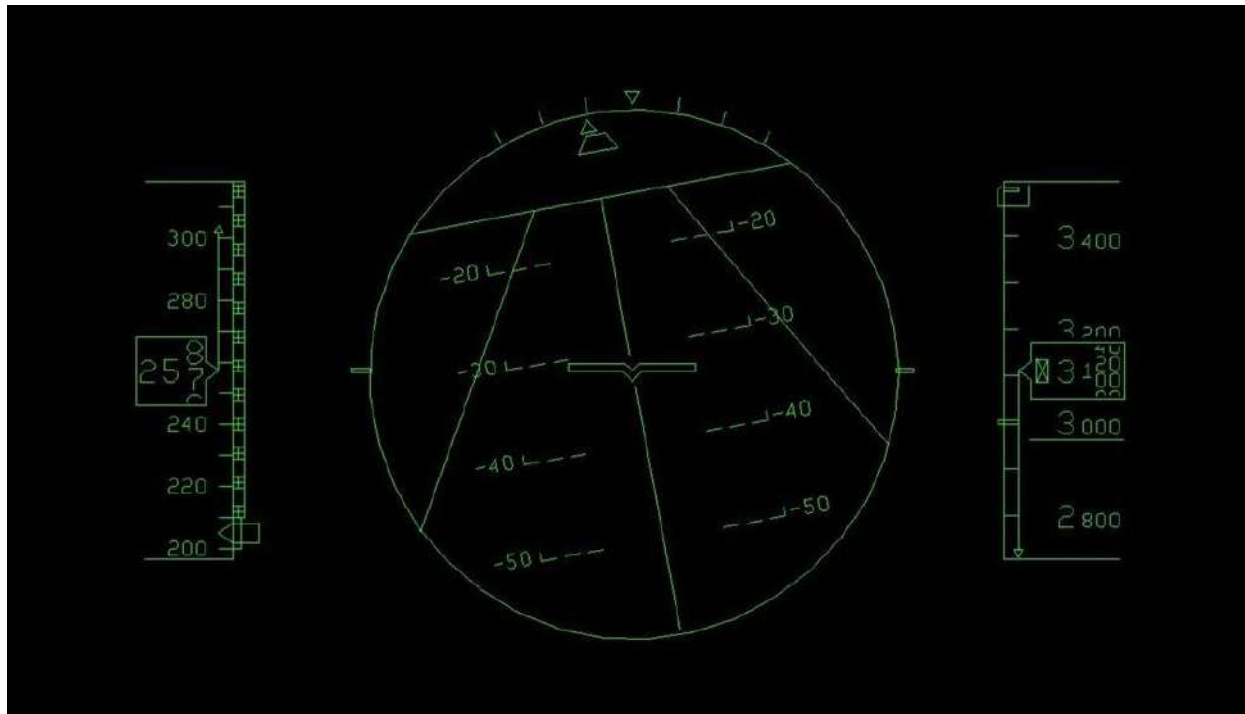
Рис. 71. Реконструкция изображения HUD в момент времени 00:41:40

На Рис. 71 и Рис. 72 представлена реконструкция изображения HUD в моменты времени, соответствующие максимально достигнутой отрицательной перегрузке (-1.07 g) и моменту вмешательства в управление второго пилота соответственно. Видно, что HUD перешел в режим отображения, соответствующий сложному пространственному положению. В данный режим HUD переходит, если угол тангажа на пикирование становится больше 20°. В соответствии с Руководством пользователя HUD, данный режим отображения должен помочь пилоту в распознавании сложного пространственного положения и выходе из него. С экрана HUD убрана вся «лишняя» информация. Отображаются только шкалы и значения высоты и приборной скорости, углов крена и тангажа, а также указатель скольжения.
