**МЕЖГОСУДАРСТВЕННЫЙ АВИАЦИОННЫЙ КОМИТЕТ
КОМИССИЯ ПО РАССЛЕДОВАНИЮ АВИАЦИОННЫХ ПРОИСШЕСТВИЙ**

**ОКОНЧАТЕЛЬНЫЙ ОТЧЕТ
ПО РЕЗУЛЬТАТАМ РАССЛЕДОВАНИЯ АВИАЦИОННОГО ПРОИСШЕСТВИЯ**

Вид авиационного происшествия	Авария
Тип воздушного судна	Вертолет R-44
Государственный и регистрационный опознавательные знаки	RA-04196
Собственник	НП «Вертолетный клуб «Солнечный»
Эксплуатант	ООО «АлЮр плюс»
Авиационная администрация	Центральное МТУ Росавиации
Место происшествия	РФ, Воронежская область, Жарковский район, н. п. Колодезный, координаты: 51°19'00.1" с. ш. и 039°18'27.6" в. д.
Дата и время	16.05.2019, 10:55 местного времени (07:55 UTC), день

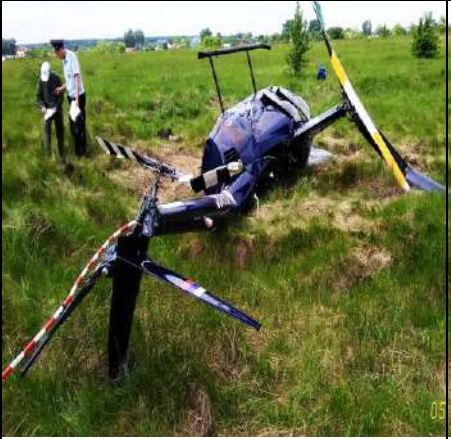
№	Фотография	Фрагмент	Расстояние, м	Азимут истинный, градусы	Координаты
0

Фюзеляж	0	0	51°19'00.1" с. ш. 39°18'27.6" в. д.
1
